**Ferieleilighet med tilknyttet  
hotellrom på Havhotellet. Mulighet  
for kjøp av båthus med båtheis**

# Ferieleilighet med tilknyttet hotellrom. Mulighet for kjøp av båthus med båtheis

Befaringsdato: 07.05.2026

Rapportdato: 10.05.2026

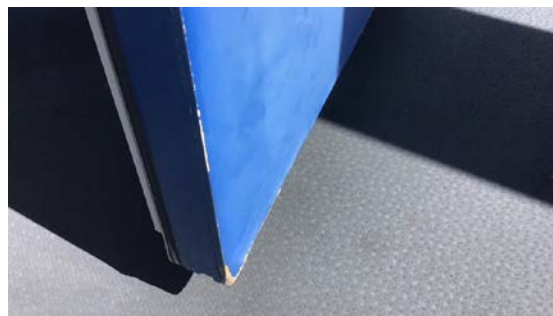
- Det er avvik:  
-Dørblad på hoveddør til leiligheten med slitasje/bruks merker på dørblad i nedkant

slitasje/bruks merker i nedkant

- Tiltak:  
-Det bør foretas lokal utbedring av dørblad for å forhindre videre skadeutvikling.

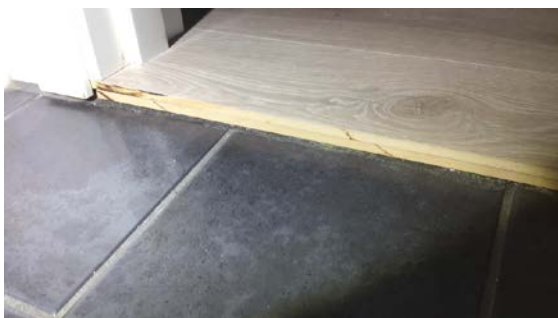
- Det er påvist avvik i fallforhold til sluk i forhold til krav i forskrift på byggetidspunktet.
- Det bør anlegges ny fuge ved dørterskel samt øvrige fuger bør det taes en gjennomgang av

- Et bad med manglende/reduert fall til sluk blir mindre funksjonelt og sikkert for brukeren. Dette kan medføre stående vann på gulvet, vann som ikke ledes effektivt til sluket, økt risiko for at vann renner ut av rommet og redusert sklisikkerhet på gulvet.

Mangler oppkant i dør

-Lokalt tiltak

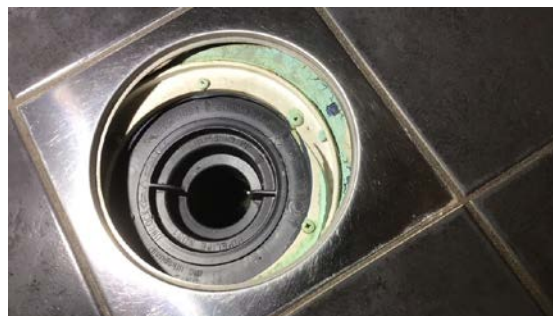
Det er plastsluk og synlig sluk mansjett under klemring og synlig smøremembran som tettesjikt

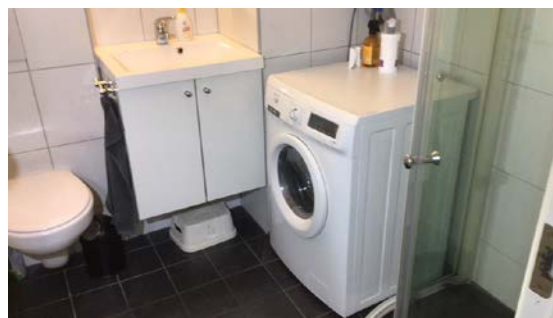
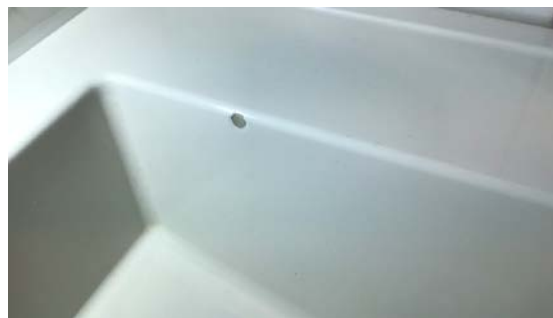
- Det er avvik:  
-Det er påvist knast i glasuren i vask

knast i glasuren i vask

- Tiltak:  
-Lokal utskifting eller represjon av vask

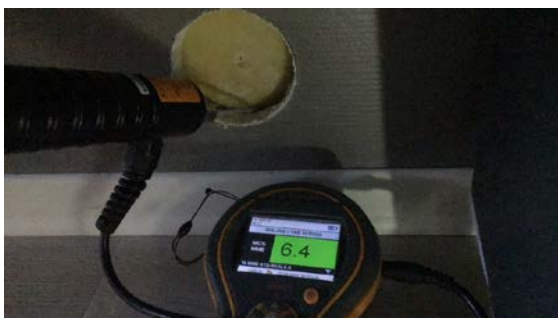
Hulltaking utført i stue/kjøkken bak dusj.  
Ikke påvist unormale fuktverdier på kontrollert område. 6,4 vektprosent  
Det blei også foretatt fukt målinger på overflater i dusj med ingen avvik registrert

Hulltaking er ingen garanti for at det ikke er fukt eller svikt i konstruksjoner, men en indikasjon på at det fremstår normalt i området der hulltaking er utført.

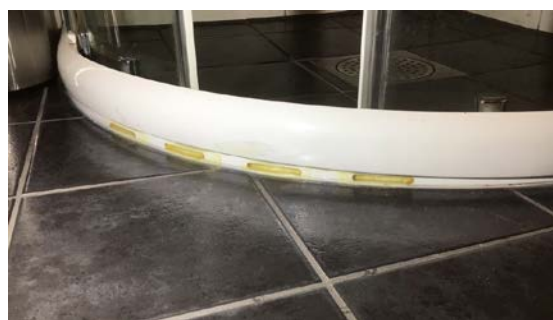
- Det er påvist avvik i fallforhold til sluk i forhold til krav i forskrift på byggetidspunktet.

Det er mulighet for at det kan forekomme vannlekkasje på våtrommet hvor vann ikke vil gå til sluk da dreneringshull i sokkel list er fuget igjen

-Ved mangelfull fall på golv vil det ved mangel av oppkant i dør være fare for lekkasje ut av rommet

dreneringshull i sokkelist er fuget igjen

-Det må gjøres tiltak for å anlegge tilgang til sluk igjennom drenerings hull i dusj sokkel

-Det bør gjøres tiltak i dør for å minske faren for lekkasje ut av rommet

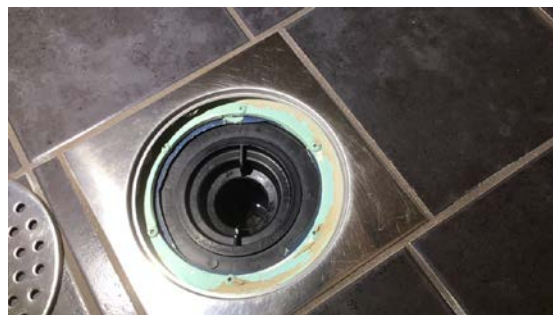
Det er plastsluk og synlig sluk mansjett og smøremembran under klemring

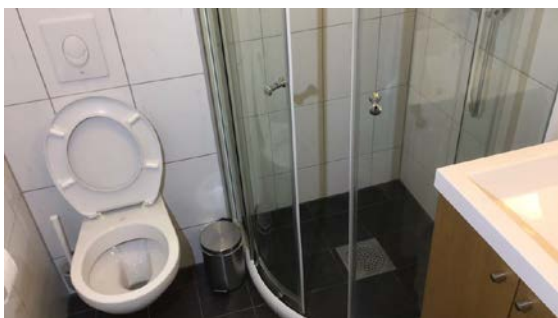
Det er montert baderomsinnredning med nedfelt vask, vegghengt toalett, dusjvegger.

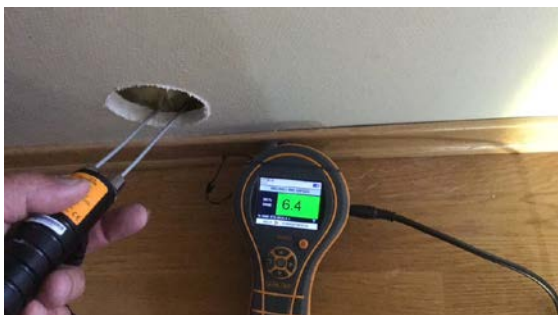
Ikke påvist unormale fuktverdier på kontrollert område. 6,4 vektprosent  
Det blei også fukt målt på overflater med normale forhold konstatert

Hulltaking er ingen garanti for at det ikke er fukt eller svikt i konstruksjoner, men en indikasjon på at det fremstår normalt i området der hulltaking er utført.

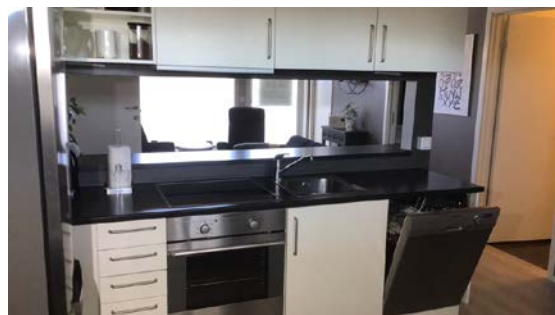
KJØKKEN

Innredning med slette fronter og laminerte benkeplater.  
Integrert med komfyr, oppvaskmaskin, platetopp, løst micro og kjøleskap.  
Parkett på gulv og malt strie på vegger.  
Det ble ikke registrert lekkasjevarsler eller komfyrvakt på kjøkkenet.  
Dette var ikke et krav på oppføringstidspunktet, men anbefales montert.  
Kjøkkenet har normal slitasje alder tatt i betrakt
