Vormdalsvegen 207, 7327 SVORKMO

**Togstadjåren: Landlig og fin beliggenhet. Flott utsikt i et naturskjønt område. Innholdsrik bolig.**

# PROFF EL&IT AS

## Bolig, garasje, boder

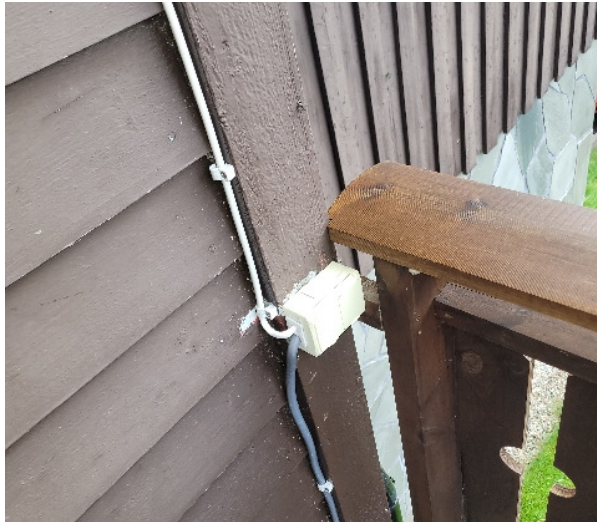
**Bilde 1** Ingen kommentar

**ID 1105015 - [J] Utestikk veranda mangler jordforbindelse****Kommentar**

Utestikk mangler jordforbindelse

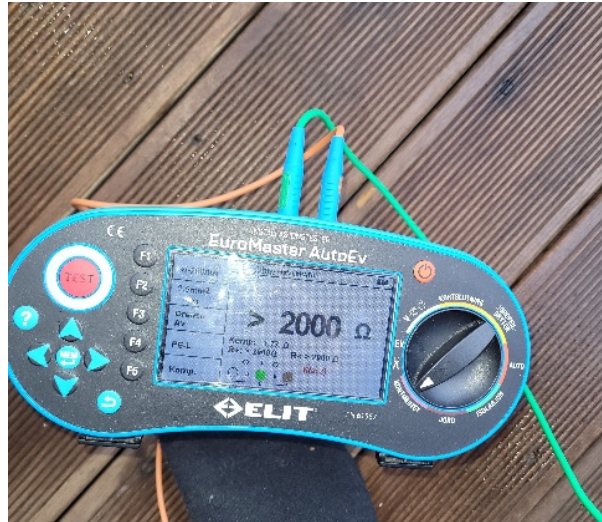
**Bilde 2** Ingen kommentar**Paragrafer****FEL § 19 Jordingsanlegg. Utjevningforbindelse hadde for høy motstand**

Utjevningforbindelsen det er tatt bildet av hadde for høy motstand og det må etterses at utjevning blir lav nok i forhold til regelverket.

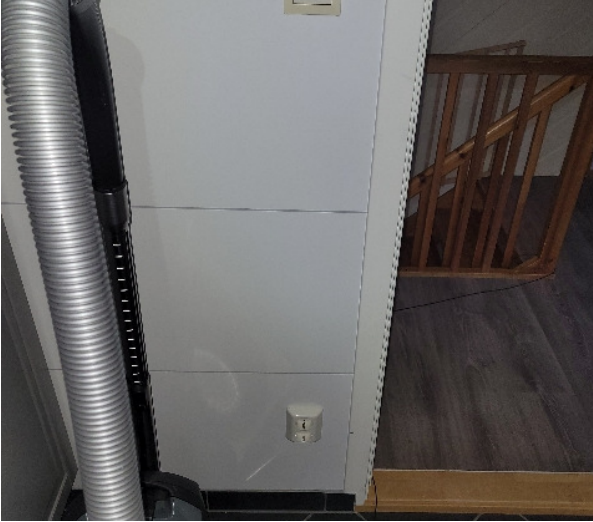
Bilde 1 Ingen kommentar

Lys vaskerom mangler allpolig brudd

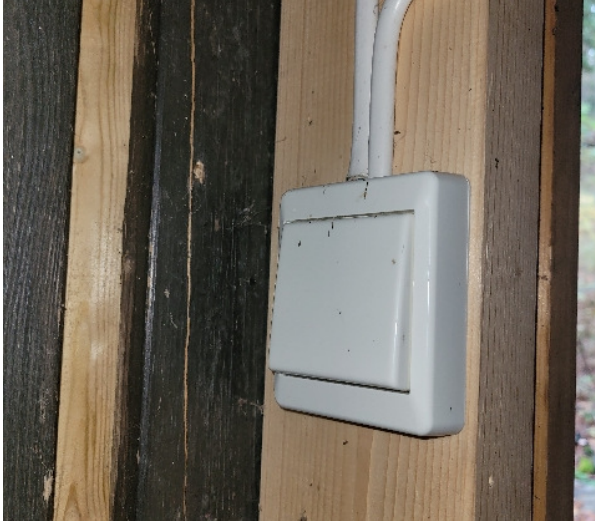
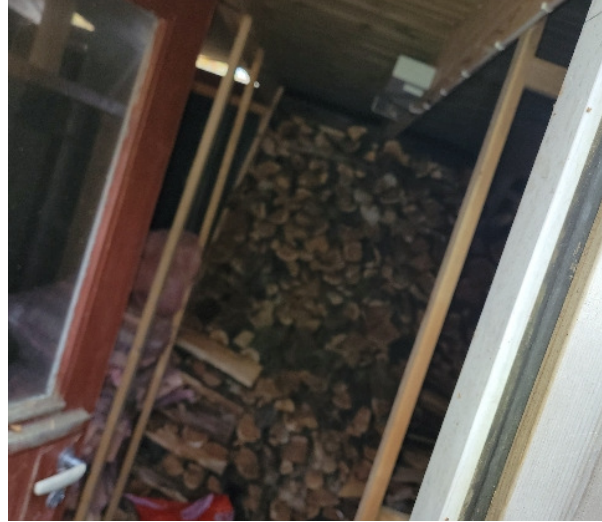
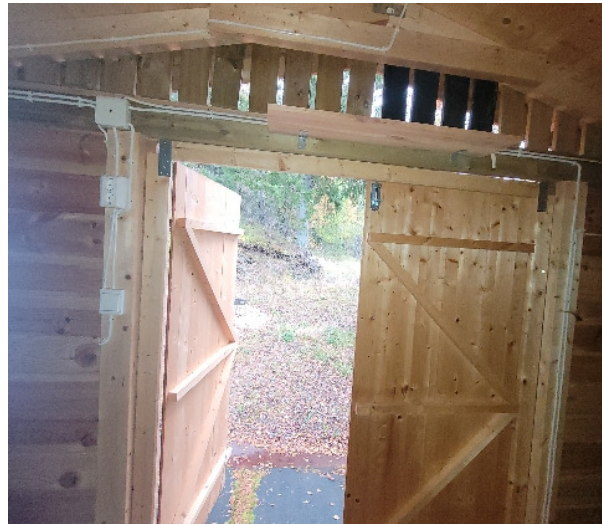
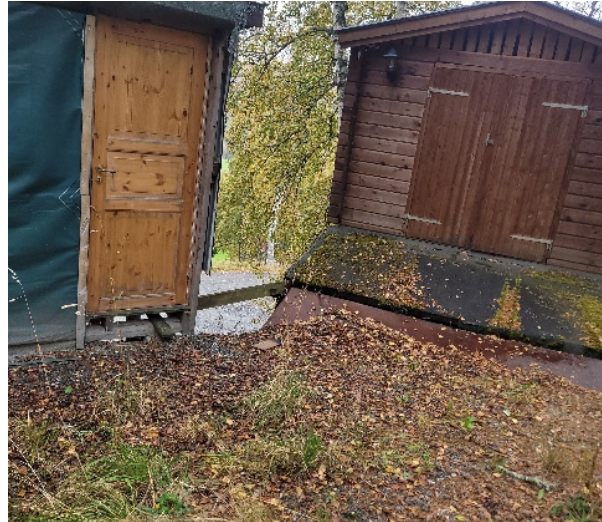
**Lukket el-avvik****ID 1105118 - [L] Mangler allpolig brudd i bodræer****Kommentar**

Lys mangler allpolig brudd i boder

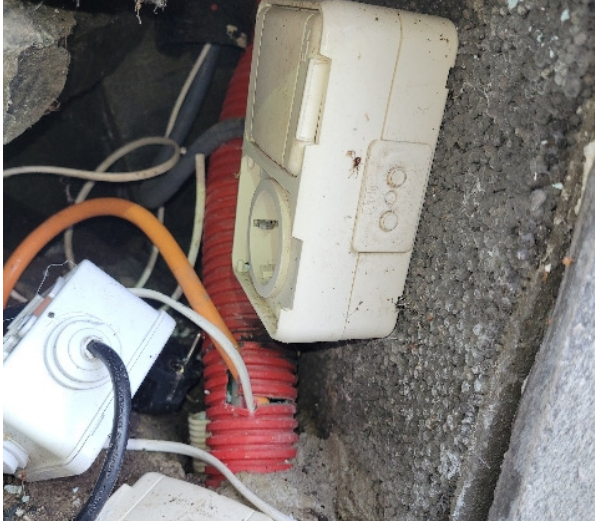
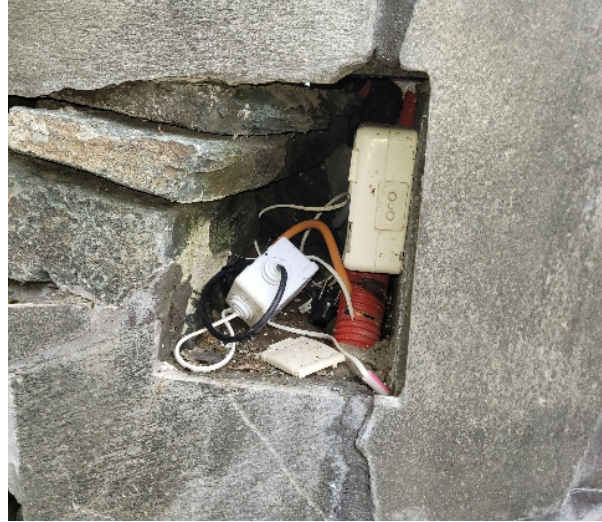
**Lukket el-avvik****ID 1105226 - [L] Lekk på stikk er ødlagt****Kommentar**

Stikkontakt er defekt. Mangler lokk

Koble fra, bytt ut skadet og defekt utstyr, koble til på nytt med riktig moment.

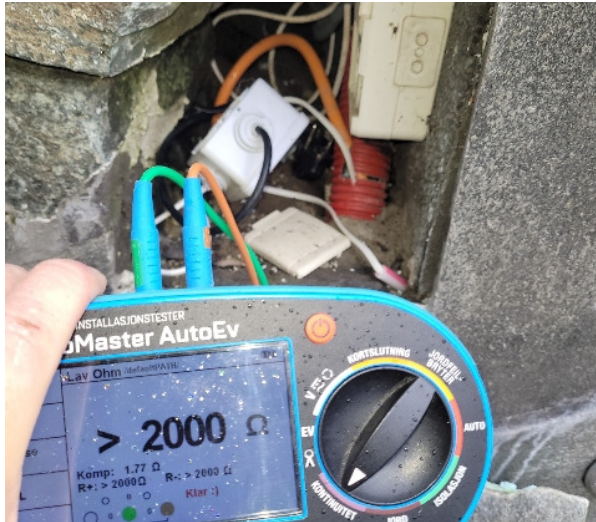
Bilde 1 Ingen kommentar

Stikkontakt manglet jordforbindelse

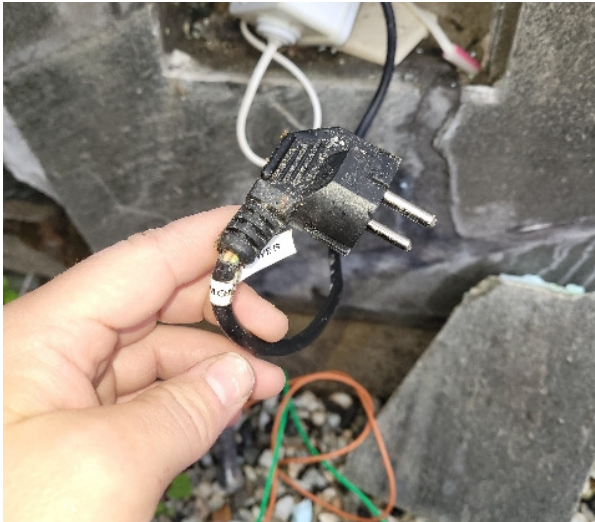
Støpsel hadde skade

Koble fra, bytt ut skadet og defekt utstyr, koble til på nytt med riktig moment.

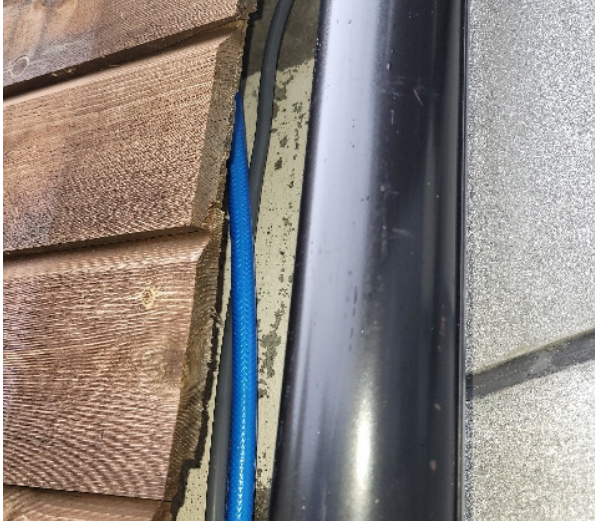
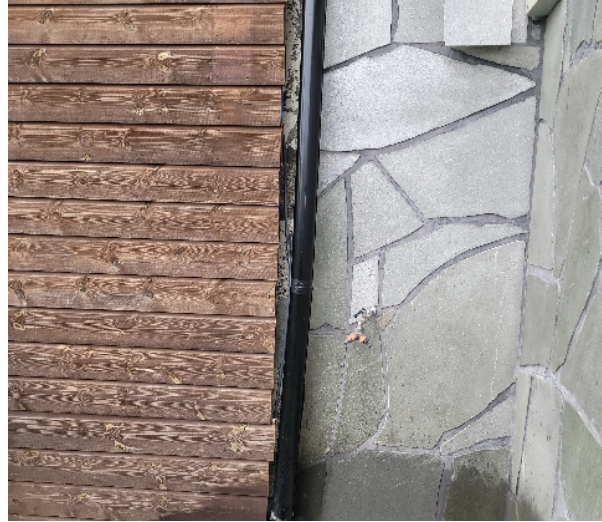
Bak takrenne henger en kabel løst, denne må festes

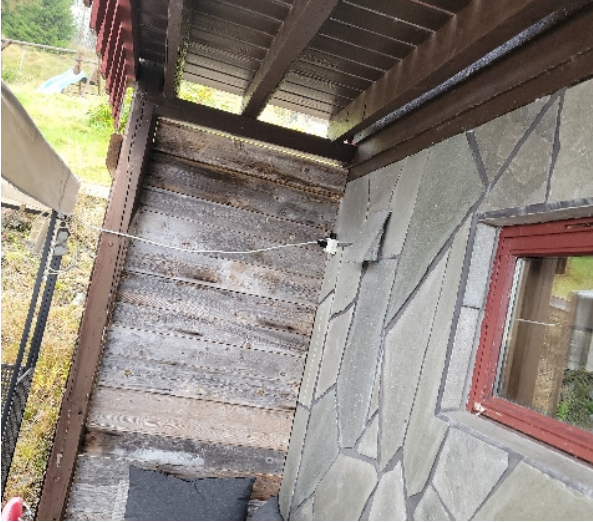
Bilde 1 Ingen kommentar

Stikkontakt var koblet med skjøtledning fra motsatt side av huset. Fjernes og benytt fast opplegg

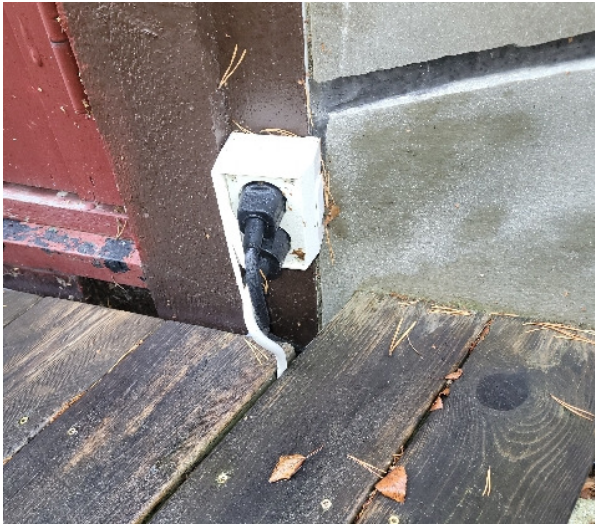
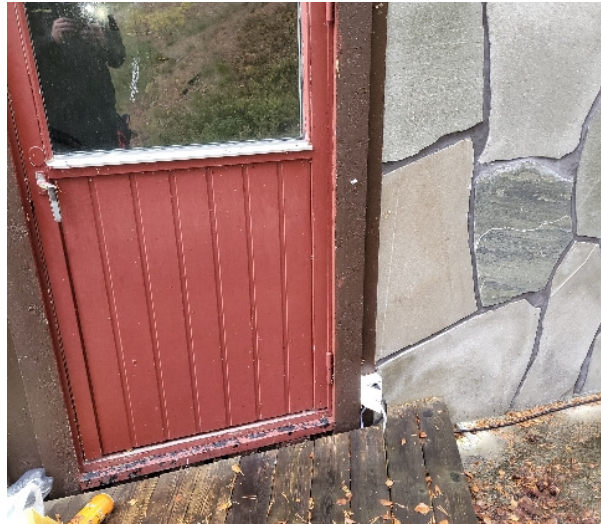
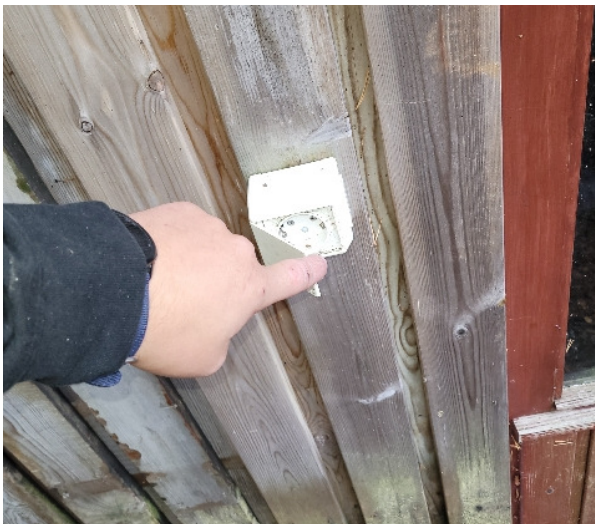
**ID 1105381 - [L] Utvendig Stikkontakter står utsatt til****Kommentar**

Stikkontakt står ved bakken og vil på vinterstid være under snø. Stikk har vp tilkoblet slik at lokk alltid er åpent. Stikkkontakten er montert feil ved som gjør at vann kan renne inn i stikkontakt, stikk skal monteres med lokk opp i henhold til montasjeanvisning. Gjelder også stikk bod

Påvegg dobbel IP44 stikkontakt med klapplokk og barnesikring. Leves med membranringel med snitel og dobbel gjennomføring. Membranen bør punkteres med kabler.  
Kan kobles sammen med andre brytere og/eller stikkontakter med skjultestykke L480 dnr:12 525 56  
Husk å åpne dreneringshullet før stikkkontakten monteres på vegg, da det er vanskelig å gjøre dette i etterkant.  
OBS!!  
Må alltid monteres med klapplokket hengslet i oversant.
