Hammarstoppen 15, 2008 FJERDINGBY

**Lys og innbydende 3-roms  
selveierleilighet i 2.etasje med  
solrik balkong | Utsikt mot Øyeren

# Tilstandsrapport

## BOLIGBYGG MED FLERE BOENHETER

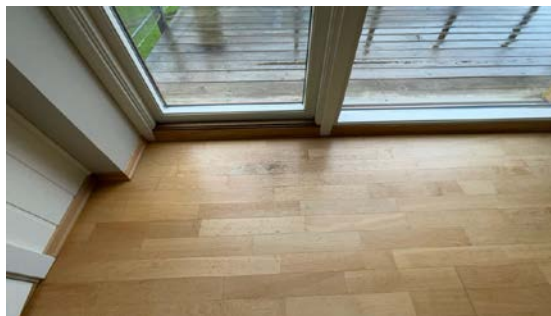
Synlig slitasje på parkett.

- Tiltak:

Kommende lokale utskiftninger kan ikke utelukkes på sikt.

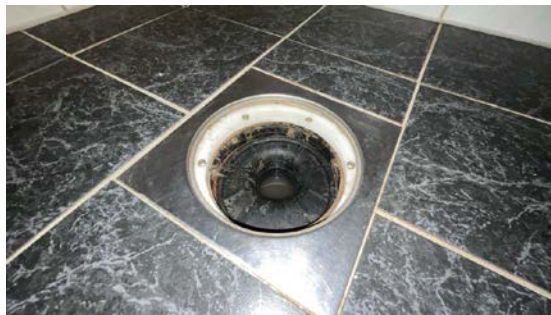
- Det er påvist at høydeforskjell fra topp slukrist til gulv/synlig topp membran ved dørterskel er mindre enn 25 mm.
- Det er påvist at noen fliser har bom (hulrom under).
- Det er påvist avvik i fallforhold til sluk i forhold til krav i forskrift på byggetidspunktet.
- Det er påvist avvik i fuger.

Kontroll av sluk.

- Til tross for avviket i fall/høydeforskjell til sluk, vil gulvet fortsatt kunne lede vann mot sluket, men med redusert effektivitet. Dette kan potensielt øke risikoen for vannansamling i enkelte områder av badet.
- Det må foretaes lokal utbedring
- Selv om bom eller hull lyd ikke alltid er et umiddelbart problem, bør det overvåkes nøye før eventuell utvikling i sprekker i flisfuger e.l. oppstår. Dette må en foreta tiltak for, for å begrense utviklingen.

- Overvåk tilstanden jevnlig. For å få tilstandsgrad 0 eller 1 må slukløsningen skiftes ut og sannsynligvis må også membransjiktet skiftes/utbedres. Det er imidlertid vanskelig å si noe om tidspunktet for når dette er nødvendig.

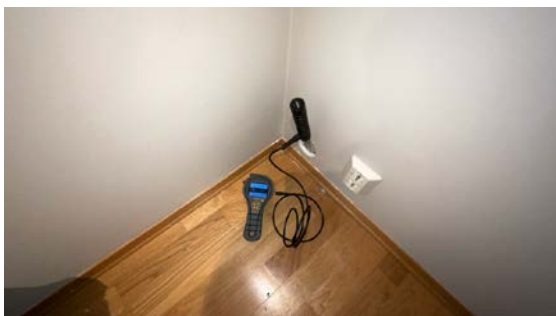
Hulltaking er foretatt uten å påvise unormale forhold. Hulltaking er foretatt ved/i Entré.

Utført hulltaking.

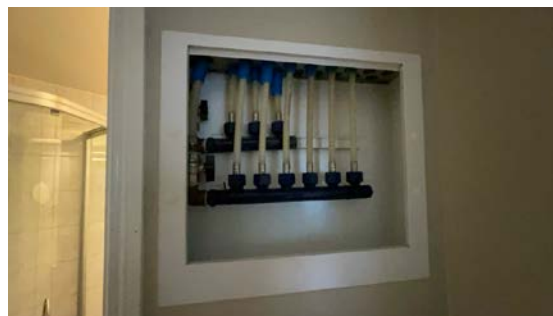
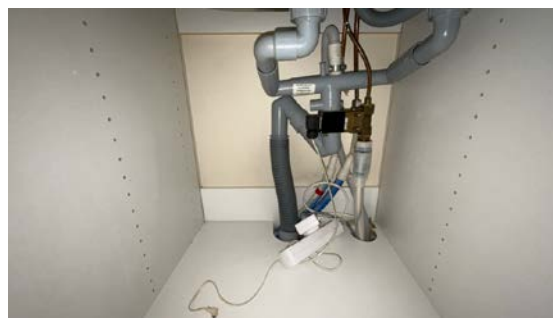
Vannrør fra byggeår av materialtype pex og kobber. Fordelerskap i entré. Waterguard i benkeskap på kjøkken for god sikring av lekkasjevann. Alder er normalt i seg selv en vurderingskriterie hva angår slitasjegrad. Videre bemerkes at bunnledninger av den årsak følgelig heller ikke er kontrollert.

Besiktigelse av røropplegg.
