# Tilstandsrapport

Boligbygg med flere boenheter
-

Lerkvegen 13 , 7560 VIKHAMMER
-

Befaringsdato: 14.04.2026

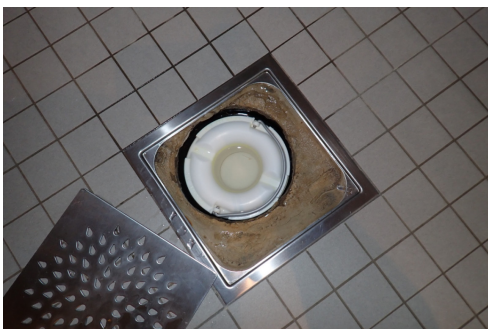
Gulvet er flislagt. Rommet har elektriske varmekabler. Fall mot sluk er målt til 32. Høydeforskjell fra toppen av sluket til toppen av membranen ved dørterskelen er ca 25.

Det er plastsluk og smøremembran med ukjent utførelse.
