# Tilstandsrapport

Andelsleilighet

Fyrstikkbakken 14 F, 0667 OSLO

Befaringsdato: 14.08.2025

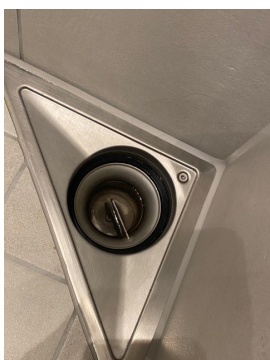
Det er slukrenne ved vegg i dusjsjonen.

Eneste dokumentasjon på at uavhengig kontroll skal være gjennomført er i ferdigattest hvor det fremgår at kontrollansvarlige for utførelsen har sørget for sluttkontroll og avsluttende gjennomgang av kontrolldokumentasjon for det ferdige tiltaket. Gjennom dette har den kontrollansvarlige bekreftet ovenfor kommunen at kontroll er foretatt med tilfredsstillende resultat i samsvar med tillatelser og krav gitt i medhold av plan- og bygningsloven.

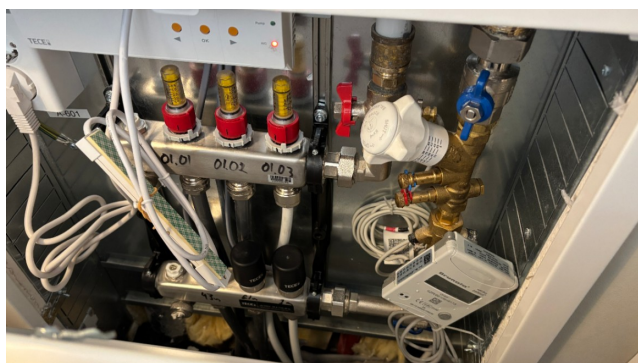
Vannbåren gulvvarme, fjernvarmebasert.  
Det er gulvvarme i alle rom foruten soverom.
