Vigrestadvegen 15D, 4362 VIGRESTAD

**Sentral og lettstelt del av  
horisontaldelt tomannsbolig**

## 6. Hovedrapport

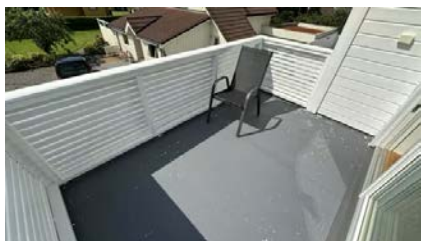
### 6.1 Balkong, terrasse, platting

Stedvis noe tørkesprekker i overflater rekkverk, påregnelig normalt.  
Rekkverkshøyden er målt til 94 cm. Dette er lavere enn forskriftskrav på 100 cm.

For å lukke avviket må høyden på rekkverket heves til dagens krav på 100 cm.

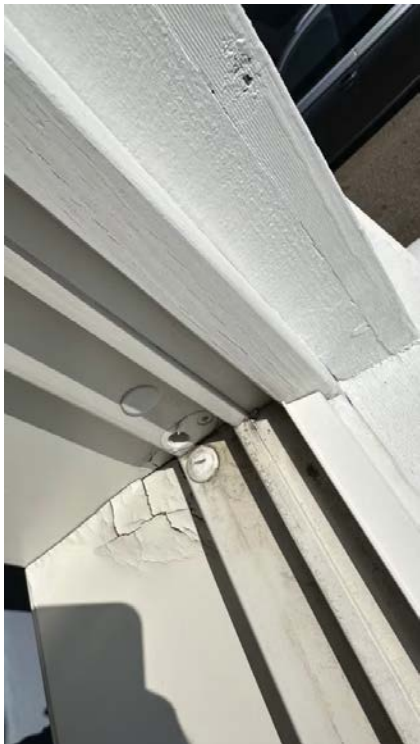
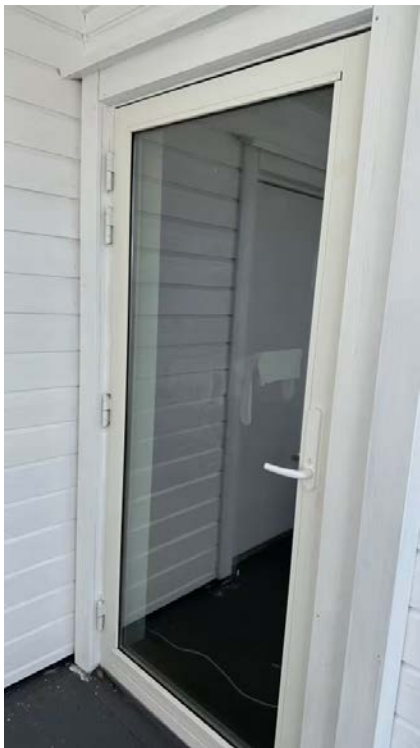
### 6.2 Vinduer og dører

- Stedvis noe mindre avskalling/krakelering i overflater utvendig, behov for mindre overflatebehandling.
- Stedvis iring i beslag/hengsler, behov for smøring.
- Svelling i vindusforinger på større soverom, eiere opplyser at dette har oppstått når vinduer har stått i luftestilling.
- Ingen registrert fukt ved overflatemåling.
- Balkongdør og ytterdør entre henger og tar i karm, behov for mindre justering.
- Sidedør til balkong gikk ikke oppbefaringsdagen

Justere balkong og ytterdør entre.  
Skifte fuktskadet vindusforinger.  
Generell smøring og behandling av beslag og hengsler.  
Overflatebehandlinger må påregnes.  
Nærmere kontroll/utbedring av sidedør til balkong.

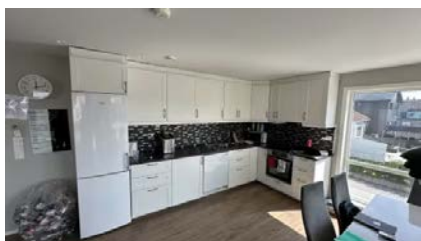
**6.5 Kjøkken**

-Sprekk i oppsmalingskar under kjøleskap, pakning tilknyttet frys er ikke tilstrekkelig tett. Kjøleskap anbefales skiftet for å hindre fuktskader.

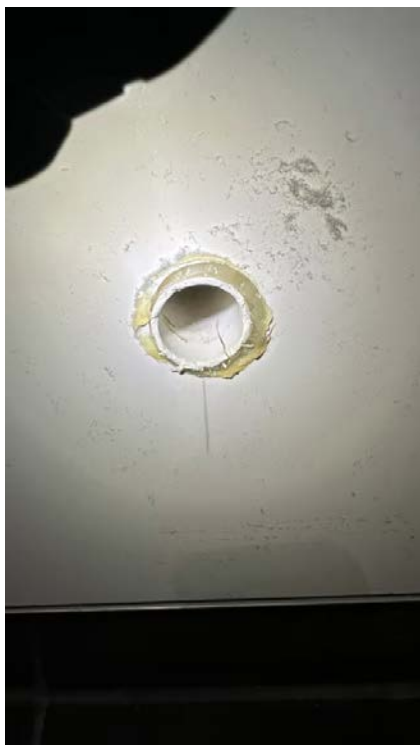
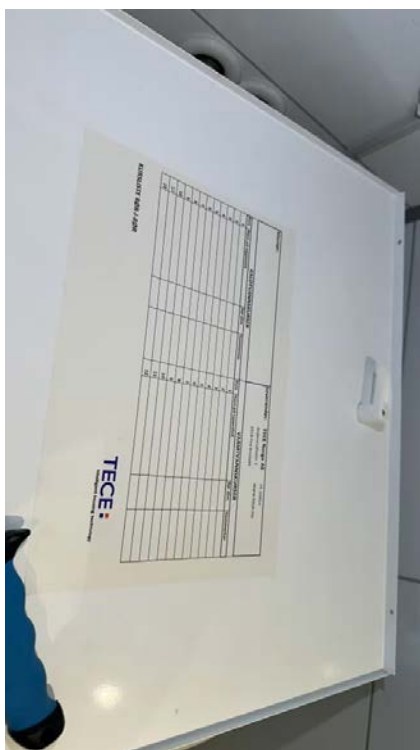
## 6.8 Vannledninger

| <p>Vannrør fra byggeåret, ingen spesielle merknader registrert.</p> <p>Merknader:</p> <ul style="list-style-type: none"> <li>-Mindre iring på synlig kobber, ingen registrert lekkasje.</li> <li>-Stoppekran kan med fordel merkes.</li> <li>-Sprekk i drensør fra fordeler skap for vann. Funksjon ikke tilstrekkelig ivaretatt.</li> </ul> <p>Ledningsnett</p> <p>Normal levetid for vannledninger av kobber er 25 til 75 år.</p> <p>Normal levetid for lodding er 25 til 75 år.</p> <p>Normal levetid for tappe batterier er 10 til 25 år.</p> <p>Kontrollen er avgrenset til innvendig i leiligheten, og kontrollen stopper ved vegg gjennomføringer.</p> | |

| Utbedre/tette drensør fra fordeler skap for vann | |

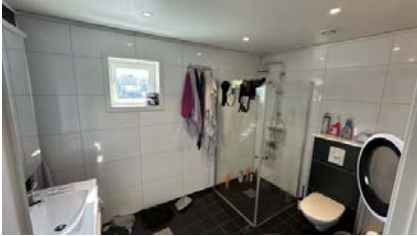
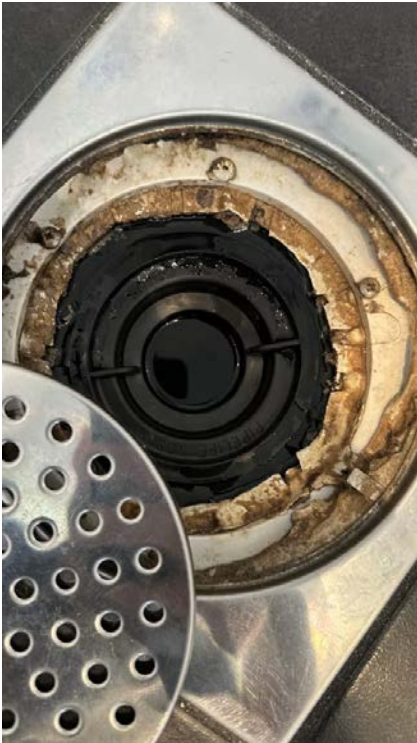
-Svelling og høyere fuktutslag i nedre del av veggplate i dusjnise, dette tyder på at plate trekker fukt.

Iht. påviste fukt i nedre del av veggplate i dusjnisen anbefales det montert dusjkabinett for å unngå ytterligere fuktbelastning i påvente av en oppgradering/utskifting av vegg plater.

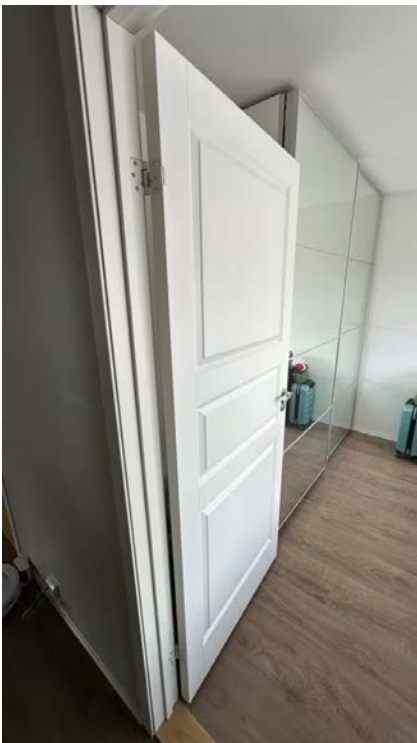
### 6.14 Øvrig: Innvendige dører

- Enkelte håndtak behøver etterstramming.
- Mindre skade i dørblad til soverom ved entre.
