Strandgata 95B, 4307 SANDNES

**Flott 2-roms selveierleilighet
Like utenfor Sandnes sentrum
Fantastisk utsikt mot sjøen**

Befaringsdato: 27.04.2026

Rapportdato: 27.04.2026

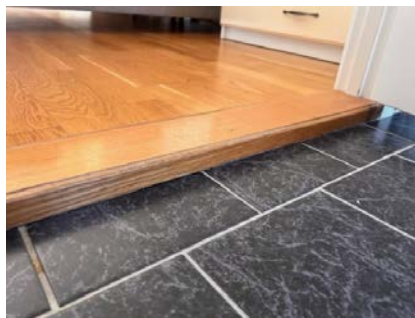
Terskel.

Baderomsgulv er oppført etter TEK97. Det er registrert svakt fall i dusjsonen, hvor vann blir stående over tid og enkelte områder har manglende avrenning mot sluk. Dette avviker fra dagens krav til fallforhold. Det er ikke mulig å verifisere om membran har tilfredsstillende oppbrett ved dørterskel, da dette er skjult bak terskellist.

Utilstrekkelig fall kan medføre at vann blir stående på overflaten, noe som øker belastningen på fuger og overflater og kan gi økt risiko for fuktinntrengning over tid. Manglende dokumentasjon eller kontrollmulighet av membran ved terskel innebærer usikkerhet knyttet til fuktsikring, og kan representere en potensiell svakhet.

Det anbefales tiltak for å forbedre avrenning, for eksempel lokal justering av fall eller overflate i dusjsonen. Videre anbefales nærmere undersøkelser ved terskel dersom det er mistanke om mangelfull membranløsning. På lengre sikt bør det vurderes oppgradering av gulvet for å tilfredsstillende dagens krav til fall og fuktsikring.
