Smedbakkvegen 10 A, 2386 BRUMUNDDAL

**Meget flott del av tomannsbolig  
fra 2018 med høy standard.  
Solrike terrasser med nydelig  
utsikt! Garasje med elbil-lader**

Befaringsdato: 13.02.2026

# Tilstandsrapport

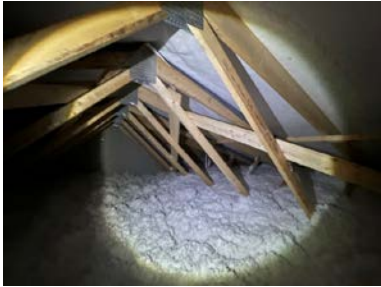
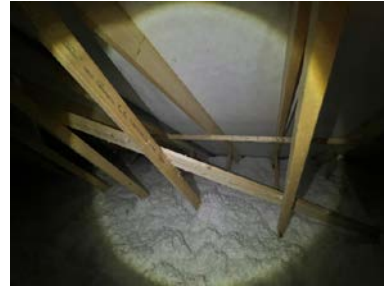
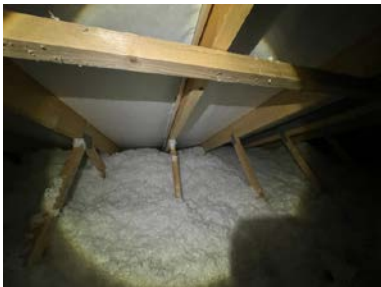
Trebjelkelag med isolasjon i etasjeskiller mellom 2. etasje og loft.

Takkonstruksjon/loft.

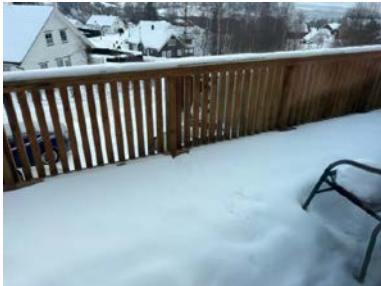
Balkong: Utgang fra stue i 2. etasje til balkong med impregnert tregulv, levegg mot naboen, impregnert rekkverk, størrelse er ca. 25 m<sup>2</sup>. Høyder på rekkverk er ca. 90 cm.

Balkong: Snødekte forhold

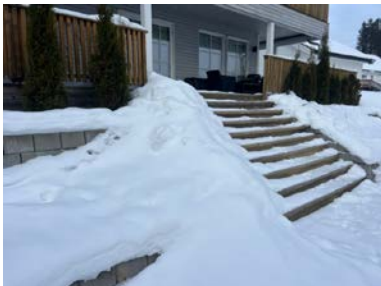
Utvendig impregnert trapp i terreng/skråterreng fra parkering mot bolig.

Snødekte forhold, og vurdering er basert på synlige forhold og alder. Nærmere undersøkelser må eventuelt gjøres når det er snøfritt.

Snødekte forhold.

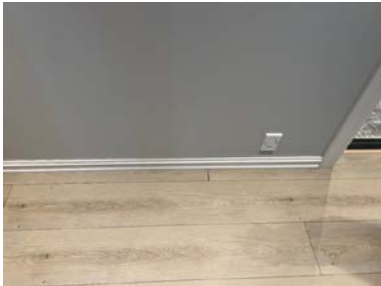
- \* Innvendig > Overflater - 2: Glippe i en endeskjøt på laminatgulv - på stuegulv - ved trapp - mot baderomsvegg.
- \* Innvendig > Pipe og ildsted: Lite riss (liten sprekke) på overside av ildfast plate innvendig i peisinnnsatsen.
- \* Tekniske installasjoner > Avløpsrør: Det er ikke påvist tilfredsstillende stakemulighet på avløpsanlegg.
- \* Tekniske installasjoner > Ventilasjon: Dører med tette terskler mellom rommene. Luften må kunne sirkulere selv om dørene er lukket.
- \* Våtrom > 1. Etasje > Bad > Overflater vegger og himling - 2: Avskalling av overflate på en flis under veggmontert toalett.
- \* Våtrom > 1. Etasje > Bad > Sanitærutstyr og innredning - 2: Det er ikke påvist

Stuegulv - ved trapp - mot baderomsvegg.

- Det må foretas tiltak for å lukke avviket.

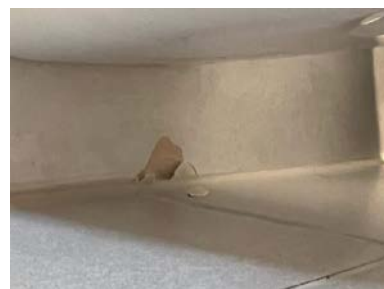
Veggflis under veggmontert toalett.

Kommentar: Veggmontert toalett. Ukjent om veggmontert toalett har sikkerhetspose, da det ikke er lekkasjesikring/spalte mot gulv- dokumentasjon bør fremskaffes.

- Det er ikke påvist tilfredsstillende løsning for å synliggjøre lekkasje fra innebygget sisterner.

Ingen synlig dreneringsspalte på vegg under toalett. Ukjent om det er innebygget lekkasjesikring/sealingbag.

- Det må gjøres tiltak for å lukke avviket.
  - Uten dreneringsløsning/lekkasjesikring kan lekkasjer pågå over lang tid uten å bli oppdaget. Dette kan føre til omfattende fuktskader i omkringliggende byggematerialer.
- Eventuell dokumentasjon på sealingbag må fremskaffes.

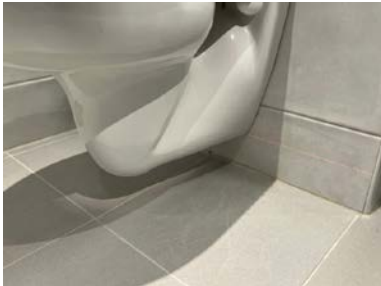
\* Våtrom > 2. Etasje > Bad > Sanitærutstyr og innredning - 2: Det er ikke påvist tilfredsstillende løsning for å synliggjøre lekkasje fra innebygget sisterner. Ingen synlig dreneringsspalte på vegg under toalett. Ukjent om det er innebygget lekkasjesikring/sealingbag.

Veggmontert toalett.

- Det må gjøres tiltak for å lukke avviket.
  - Uten dreneringsløsning/lekkasjesikring kan lekkasjer pågå over lang tid uten å bli oppdaget. Dette kan føre til omfattende fuktskader i omkringliggende byggematerialer.
- Eventuell dokumentasjon på sealingbag må fremskaffes.

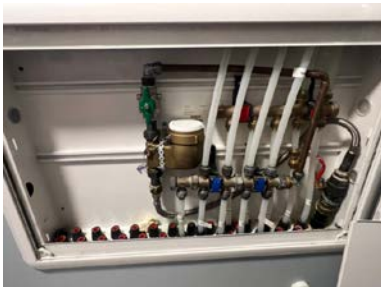
Innvendige vannledninger er av plast (rør i rør). Det er besiktiget i rørskap plassert i vaskerom. Plastrør i vanninntak og stoppekran i vaskerom.

Rørskap

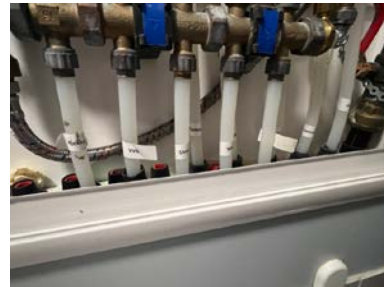
Merkede rør.
