Heggeliveien 13D, 1850 MYSEN

**Mysen - Sentrumsnær 3-roms
leilighet med usjenerte uteplasser
og fin utsikt.**

Tilstandsrapport

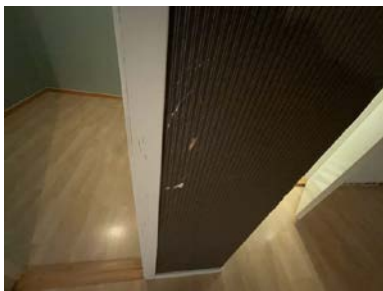
TG 3 Etasjeskille/gulv mot grunn

Trebjelkelag mellom etasjene.

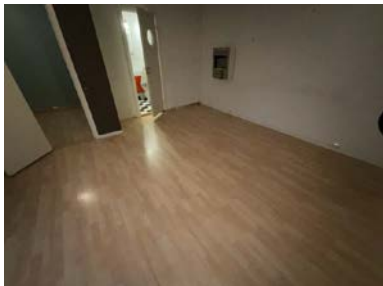
TG 2 Radon

Det er ikke foretatt radonmålinger, og bygget er heller ikke utført med radonsperre.
