Elvebakken 14, 1930 AURSKOG

**Familievennlig, velholdt enebolig -
Peisovn og 2 varmepumper - 2
stuer - Stor, solrik terrasse -
Dobbelgarasje m/lader**

Befaringsdato: 24.04.2026

Rapportdato: 28.04.2026

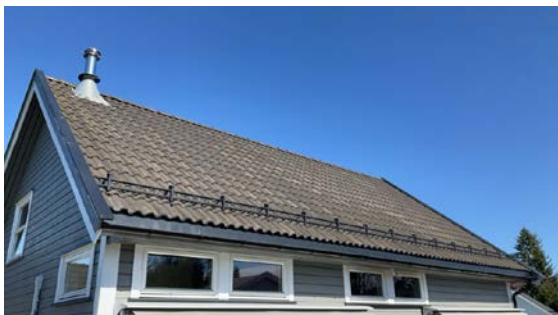
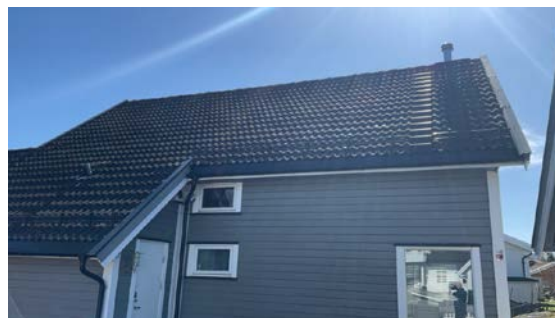
Taktekkingen er av betongtakstein og er fra byggeåret. Taket er besiktiget fra bakkenivå.

Siden taket (takkonstruksjon, taktekking og skorstein) kun er observert fra bakkenivå, er vurderingen begrenset av dette. Det er ikke sikkerhetsmessig forsvarlig å bevege seg ut på taket eller observere fra stige. Selv om det ikke er avdekket skader under befaringen, betyr ikke dette at det ikke foreligger skader som en besiktigelse på taket kan avdekke. Vær oppmerksom på denne risikoen. En undersøkelse av taket kan utføres av en fagperson under tilstrekkelige sikkerhetsforhold.

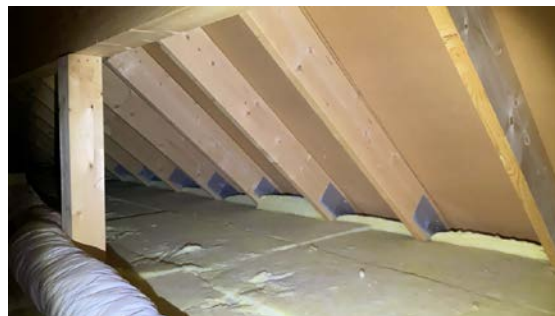
Takkonstruksjonen har A-takstoler i tre. Undertak av sutaksplater. Møneloft. Loftet har adkomst via loftsluke med nedfellbar stige.

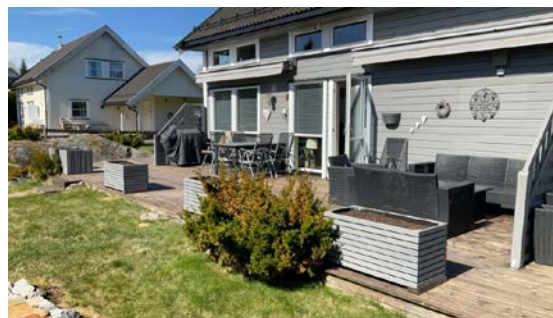
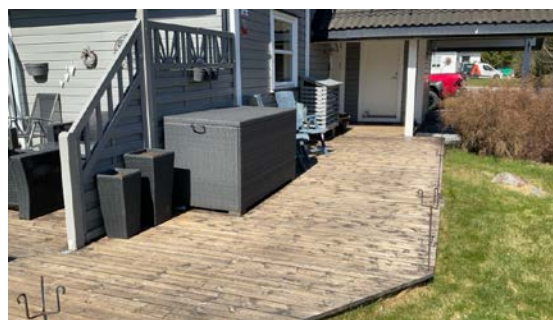
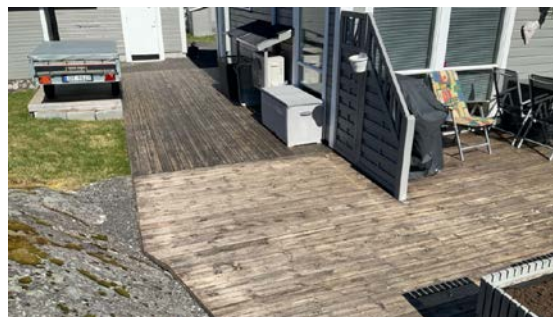
Terrassen beveger seg i forhold til tele/telehiv i grunn, som gir skjevheter i konstruksjonen. Terrassen har noe slitasje med tørkesprekker.

Det bør utføres utbedringer av fundamentering, markisolering og oppretting av konstruksjonen for å rette opp skjevheter.

Dersom tiltak ikke gjennomføres, kan skjevhetene forverres over tid og føre til svekket funksjon.

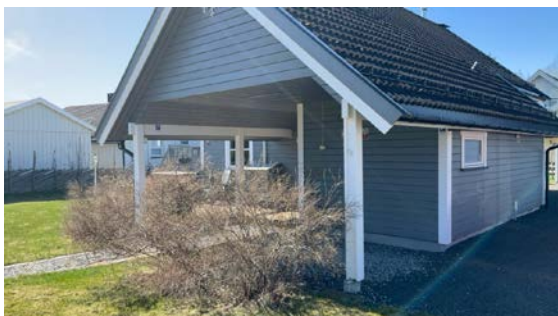
TG 2 Carport

Det er loddavvik/skjevhet i 1 stolpe til carporten - Ukjent årsak.

Konsekvens/tiltak: Det anbefales å holde loddavviket/skjevheten i stolpen under oppsikt og vurdere eventuelle utbedringer for å sikre konstruksjonens stabilitet.

Dersom skjevheten øker, kan det medføre skader og behov for utbedringer.

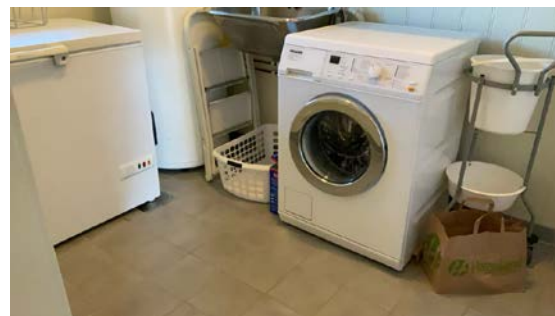
1. ETASJE > VASKEROM

TG 2 Overflater vegger og himling

- Det er påvist at høydeforskjell fra topp slukrist til gulv/synlig topp membran ved dørterskel er mindre enn 25 mm.
- Det er påvist avvik i fallforhold til sluk i forhold til krav i forskrift på byggetidspunktet.

Konsekvensen av utilstrekkelig fall er økt risiko for at vann ikke ledes effektivt til sluk, noe som kan føre til at vann blir stående på gulvet eller renner ut av rommet ved lekkasje. Dette kan medføre fuktskader på tilstøtende konstruksjoner og skade på dørterskel og omkringliggende områder.

- Uegnete materialer må fuktbeskyttes/utskiftes.

Uegnete materialer i våtsoner bør fuktbeskyttes eller skiftes ut for å unngå risiko for fuktskader og påfølgende skade på konstruksjonen.

Det må etableres tettesjikt/membran i våtsonen til vaskekommen for å sikre tilfredsstillende funksjon og hindre risikoen for fuktskader ved bruk.

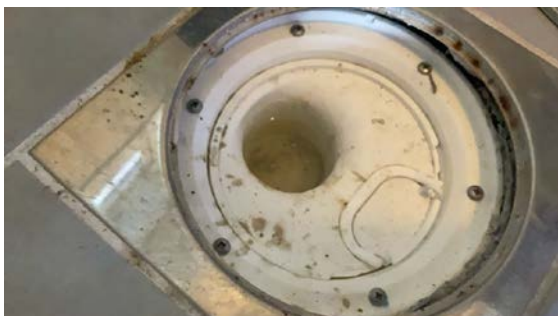
1. ETASJE > VASKEROM

1 TG 3 Membran og tettesjikt - vegger

Kostnadsestimat: 20 000 - 100 000

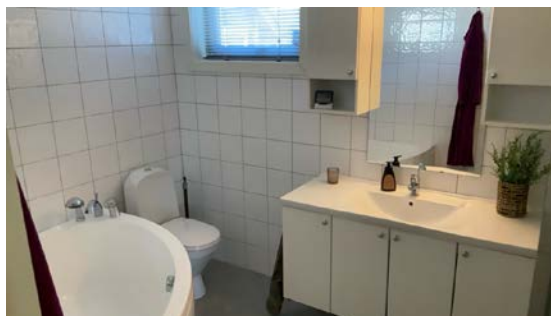
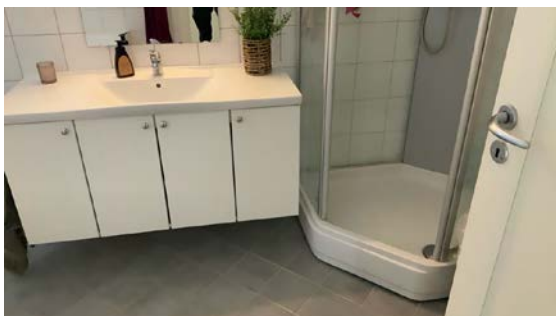
1. ETASJE > BAD/WC

- Det er påvist at høydeforskjell fra topp slukrist til gulv/synlig topp membran ved dørterskel er mindre enn 25 mm.
- Det er påvist sprekker i fliser.

Det er sprekker i 2 fliser på gulvet under servantskapet.

- Til tross for avviket i fall/høydeforskjell til sluk, vil gulvet fortsatt kunne lede vann mot sluket, men med redusert effektivitet. Dette kan potensielt øke risikoen for vannansamling i enkelte områder av badet.
- Fliser må skiftes.

Det bør etableres korrekt membranløsning med slukmansjett og membran under klemring for å sikre tett overgang mellom gulv og sluk. Mangelfull utførelse medfører økt risiko for vannlekkasje og fuktskader.

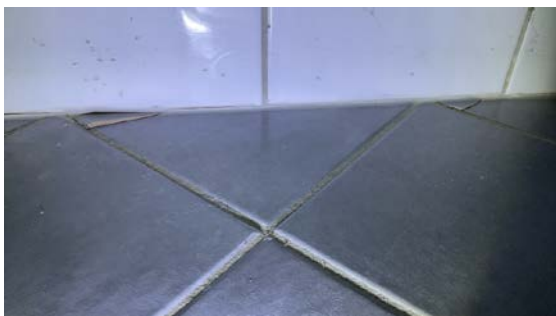
1. ETASJE > BAD/WC

TG 2 Sluk, membran og tettesjikt

- Feil montering av sluk og klemring øker risikoen for vannlekkasjer. Dette kan føre til fuktskader i underliggende konstruksjoner.
- Det er viktig å merke seg at levetiden til en membran varierer basert på kvalitet, installasjon og bruk. Eldre membraner kan bli sprø og sprekke opp, noe som fører til at de mister sin vanntettende funksjon. Dette kan resultere i vannlekkasjer gjennom vegger og gulv og fuktskader.

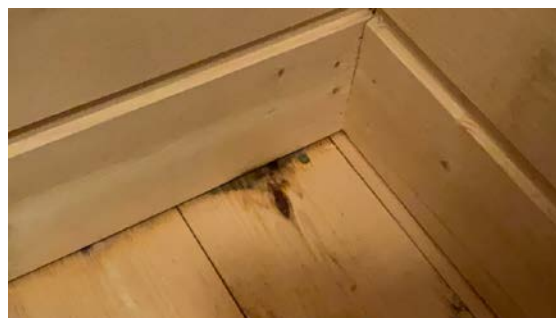
Dersom misfargingen skyldes kondens, kan det medføre økt risiko for fuktskader og soppvekst i konstruksjonen.

Videre undersøkelser bør vurderes dersom problemet vedvarer.

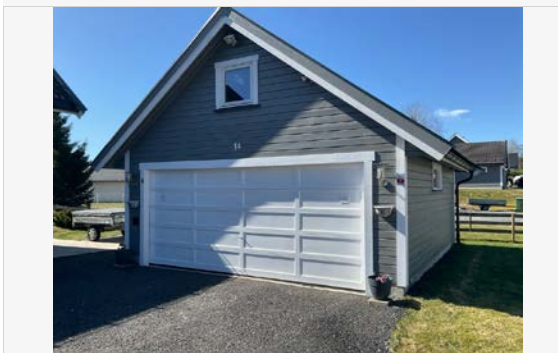
Garasje

Biloppstilling-/lagringsplass.

Det mangler lufting/luftespalte bak ytterkledningen og garasjen egner seg da ikke for isolering (det kan oppstå kondenspunkt i veggen som kan føre til skader).

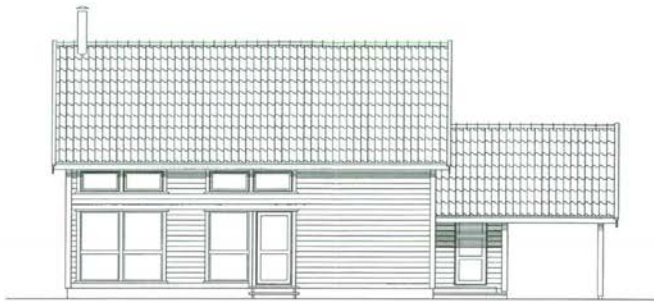
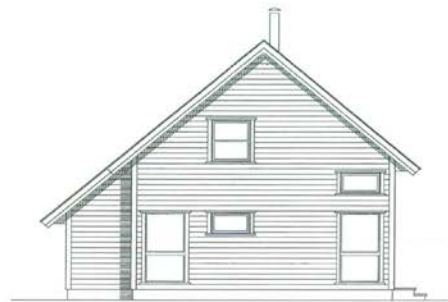
REV. INDEX	ANT.	ENDRINGEN GJELDER		SON	DATO
Plan 1. og 2. etasje Søndre 2, speilvendt					
Dato 040505	Konstr./Tegnet Frostad	d isk 865	Måstokk 1:100	Ing Håkon Frostad	
Etasje bakke7	Godkjent			Danv 23 2050 Jesshe Im Tlf/fax 63970396 mob 11 91770215	
Bakke AS Aurskog senter 1930 Aurskog				Erstatning for	Erstatlet av
				46-05-11	
Forberedt	Utsk.	Sjekk

Kommentar: Plantegningen av 1. etasje har avvik i forhold til dagens bruk.

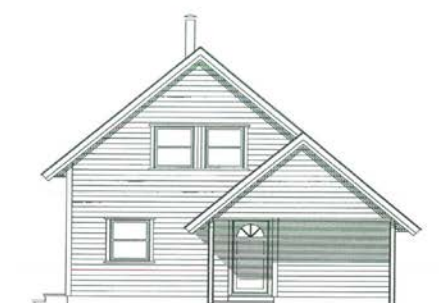
SNITT A-A

REV. INDX	ANT.	ENDRINGEN GJELDER	SIGN	DATO
Snitt A-A og fasader Søndre 2, speilvendt				
Dato 040505	Konstr./Tegnet Frostad	disk 865	Målestokk 1:100	Ing Håkon Frostad
Filnavn bakke7	Godekjert			Damv 23 2050 Jessheim Tlf/fax 63970396 mob 11 91770215
Bakke AS Aurskog senter 1930 Aurskog			Erstatning for	Erstatlet av
			46-05-22	
Revisering	Inn	Beregning
