Sjøbergvegen 26 A, 2066 JESSHEIM

**Velholdt halvpart tomannsbolig  
med to garasjer og romslig hage -  
meget sentral og barnevennlig  
beliggenhet på Jessheim!**

Befaringsdato: 07.06.2025 Rapportdato: 17.06.2025 Oppdragsnr.: 21739-1231 Referansenummer: FM8600

Autorisert foretak: TAKSTHuset 1 AS Vår ref: Eirik Kalheim

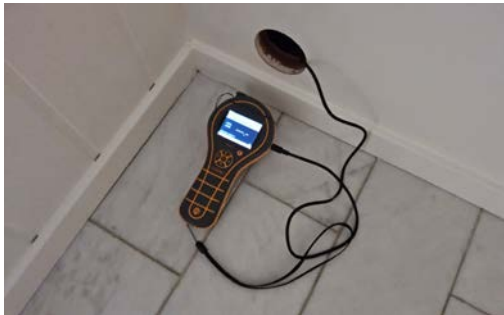
#### TG 0 Tilliggende konstruksjoner våtrom

Hulltaking er foretatt uten å påvise unormale forhold. Hulltaking er foretatt i gang . Fuktkvotemåling (vekt%) i konstruksjonen ble målt til 0-6.

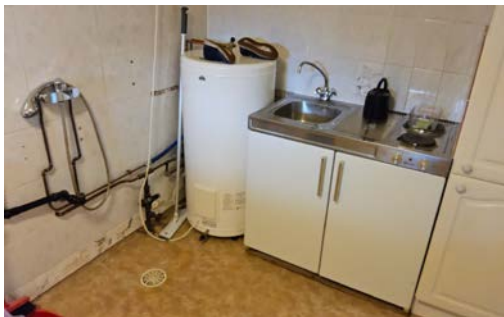
#### TG 3 Generell

Våtrommet har nådd en høy alder, og det kan derfor ikke gis noen garanti for tettheten til rommet. Det bemerkes likevel at rommet vil ha sin funksjon ved samme bruk som idag. Men ved en endret bruksbelastning av rommet kan det oppstå avvik.

- Våtrommet må totalrenoveres. Alle forhold med tettesjikt, våtsone, sluk m.m. må dokumenteres.
- Manglende oppgradering av våtrommet medfører høy risiko for at konstruksjonene ikke vil tåle vanlig bruk av vann eller lekkasjer. Selv om det er dusjkabinett, er det fortsatt en betydelig risiko for at våtrommets konstruksjoner ikke tåler lekkasjer. Dette kan føre til fuktskader på tilstøtende konstruksjoner.

Kostnadsestimat: 100 000 - 300 000

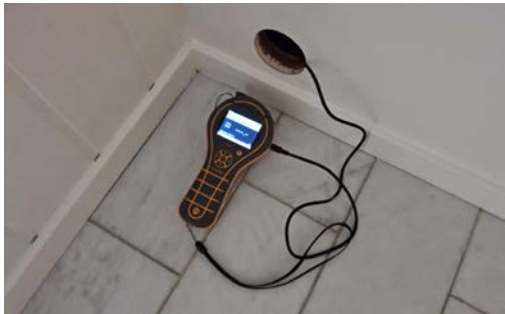
#### TG 0 Tilliggende konstruksjoner våtrom

Hulltaking er foretatt uten å påvise unormale forhold. Hulltaking er foretatt i gang . Fuktkvotemåling (vekt%) i konstruksjonen ble målt til 0-6.
