Marcus Thranes vei 8B, 1470 LØRENSKOG

**Stilren og gjennomført 3-roms ved
Lørenskog Stasjonsby! Garasje i
rekke | Kort vei til toget i
Oslosonen (Sone 1)**

Tilstandsrapport

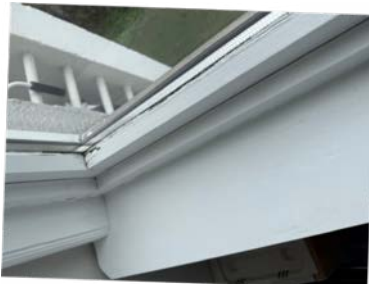
Det er ikke vurdert å være behov for utskifting av vinduene per i dag, men det må påregnes jevnlig vedlikehold for å forlenge levetiden og utsette behovet for utskifting. Med vedlikehold menes utvendig og innvendig overflatebehandling, kontroll og eventuell strømming av beslag og vridere, samt smøring og justering av mekaniske deler.

Vedlikehold anbefales på samtlige av boligens vinduer. Det bemerkes at vinduene, som er fra 1988, har lavere isolasjonsverdi og energistandard enn det som gjelder for nye vinduer etter dagens krav.

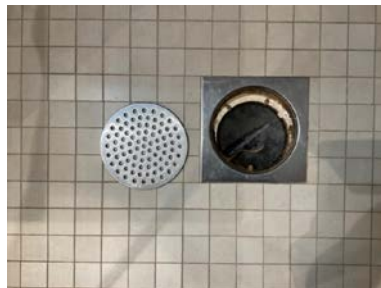
2. ETASJE > BAD/WC

Vurdering av avvik:

- Det er påvist andre avvik:

- Andre tiltak:

Manglende tett forbindelse mellom vannlås og sluk kan føre til luktproblemer. Dersom vannlåsen ikke sitter korrekt og godt fast, kan den lett forskyves. Det anbefales å montere korrekt vannlås tilpasset sluktypen, slik at løsningen får nødvendig tetting og det ikke blir tilbakeslag av lukt fra fellesanlegget.

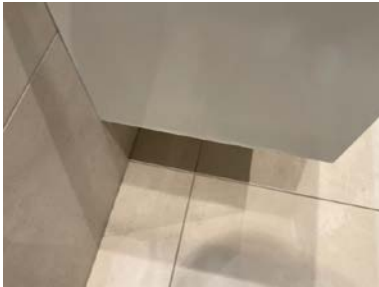
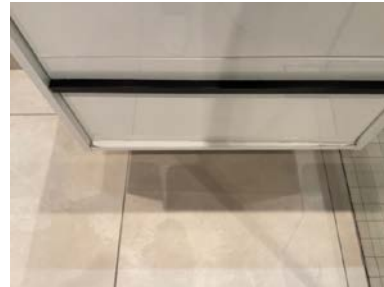
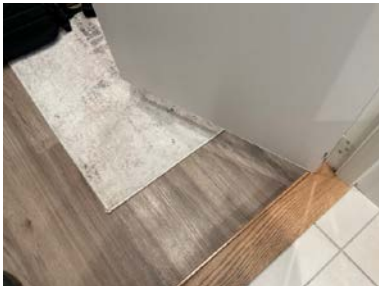
2.ETASJE > BAD/WC

Vurdering av avvik:

- Det er påvist skader på innredning.

Typiske svelleskader på innredningen sider mot gulvet, front og på døren mot terskelen. Oppstår som følge av fuktbelastning over tid.

- Andre tiltak:

For å lukke avviket, må innredningen og dørbildet skiftes eller utbedres. Slike skader har lav konsekvensgrad og behovet for utskifting av underskapet vurderes av ny eier.

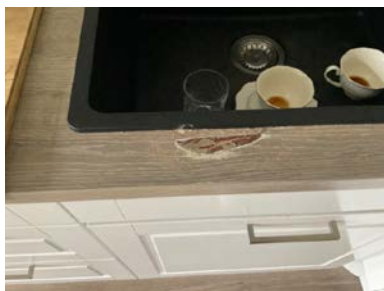
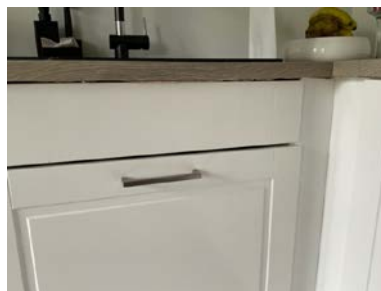
2. ETASJE > KJØKKEN

Vurdering av avvik:

- Det er påvist skader på overflater/kjøkkeninnredning utover normal slitasjegrad.

Svelleskader i benkeplate ved servanten. Både på oversiden og undersiden. Laminat er et skjørt materiale når det skjæres i det. Særlig rundt servanter er det sjanse for at det lett kommer vann på uønskede steder og da oppstår slike skader.

- Det må påregnes lokal utbedring/utskiftning.

For å utbedre skaden og lukke avviket, må den benkeplaten mest sannsynlig skiftes. Lav konsekvensgrad, men om området fortsetter å eksponeres for vann, er det stor sjanse for at platen etterhvert blir helt ødelagt.
