# Tilstandsrapport

Selveierleilighet (i blokk)

Armauer Hansens vei 6 , 5081 BERGEN

Befaringsdato: 20.03.2026

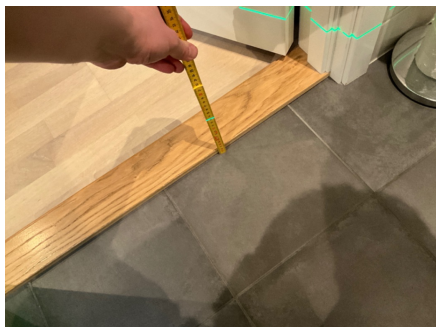
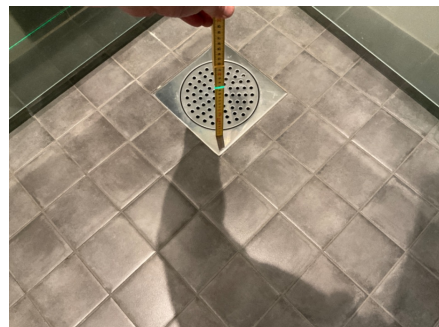
#### TG 1 Sluk, membran og tettesjikt

Plastsluk med vannlås. Synlig klemring i sluk. Smøremembran.

Bilder eller øvrig dokumentasjon på membranarbeid er ikke mottatt eller kontrollert. Det gjøres spesielt oppmerksom på at membran og mansjetter ikke er kontrollerbare uten destruktive inngrep (fjerning av fliser). Slike undersøkelser utføres ikke ved en tilstandsanalyse.
