Armauer Hansens vei 6, 5081 BERGEN

**Lekker og innflytningsklar 3-roms
leilighet fra 2019 | Fantastisk
utsikt | Garasjeplass m/ lader |
Heis |**

Tilstandsrapport

- 🏠 Selveierleilighet (i blokk)
- 📍 Armauer Hansens vei 6 , 5081 BERGEN
- 📖 BERGEN kommune
- # gnr. 160, bnr. 915, snr. 22

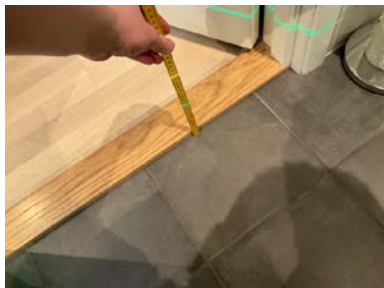
3. ETASJE > BAD (4,3 M²)

1 TG 1 Sluk, membran og tettesjikt

Det legges til grunn at badet er oppført med smøremembran i områder hvor dette er påkrevd, forutsatt at det er oppført eller rehabilitert etter Byggeteknisk forskrift av 1997 (TEK97).

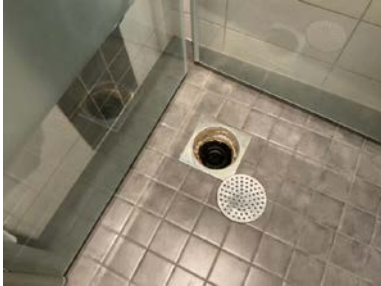
3. ETASJE > BAD (4,3 M²)

1 TG 1 Sanitærutstyr og innredning

Sanitærutstyr og innredning er visuelt kontrollert uten å avdekke avvik utover normal bruksslitasje.
