**Salgsobjekt:** Tomannsbolig  
**Eierform:** Eiet  
**Byggeår:** 1997  
**BRA-i/BRA Total** 168/168 kvm  
**Tomtstr.:** 331.9 m<sup>2</sup>  
**Soverom:** 4  
**Antall rom:** 6  
**Gnr./bnr.** Gnr. 287, bnr. 866  
Gnr. 287, bnr. 844  
**Oppdragsnr.:** 1501250246

# Flott halvpart av tomannsbolig m/ garasje. Kort gangavst. til togstasjonen

Befaringsdato: 07.10.2025

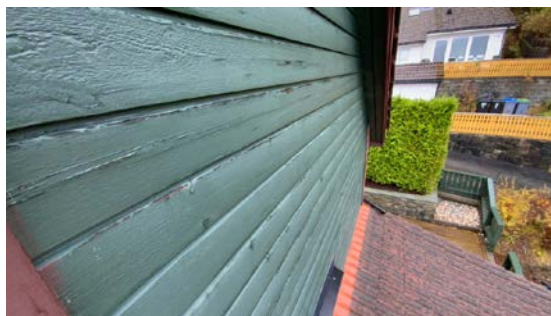
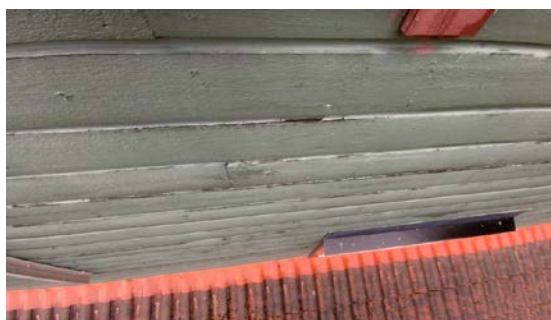
- Lokal utbedring/utskiftning bør utføres.

Kledning har behov for vedlikehold.

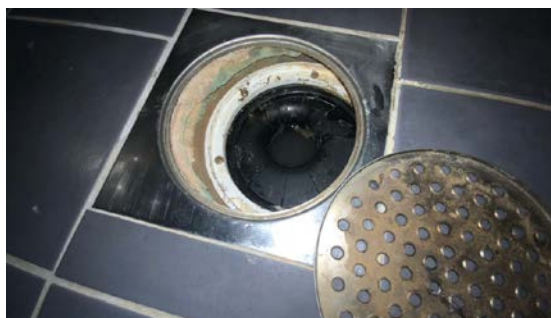
- Det er påvist at høydeforskjell fra topp slukrist til gulv/synlig topp membran ved dørterkel er mindre enn 25 mm.
- Det er påvist avvik i fallforhold til sluk i forhold til krav i forskrift på byggetidspunktet.

- Overvåk tilstanden jevnlig. For å få tilstandsgrad 0 eller 1 må tettesjiktet skiftes ut, men tidspunktet for når dette er nødvendig er vanskelig å si noe om.

Det er ikke påkrevd med strakstiltak. Mer enn halvparten av forventet brukstid er oppbrukt for membranen.

- Til tross for avviket i fall/høydeforskjell til sluk, vil gulvet fortsatt kunne lede vann mot sluket, men med redusert effektivitet. Dette kan potensielt øke risikoen for vannansamling i enkelte områder av badet. Våtrommet fungerer med dette avviket.

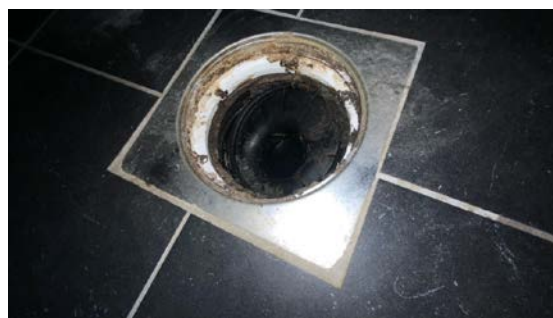
## LOFT > BAD

- Det er påvist at høydeforskjell fra topp slukrist til gulv/synlig topp membran ved dørterskel er mindre enn 25 mm.
- Det er påvist avvik i fallforhold til sluk i forhold til krav i forskrift på byggetidspunktet.

- Overvåk tilstanden jevnlig. For å få tilstandsgrad 0 eller 1 må tettesjiktet skiftes ut, men tidspunktet for når dette er nødvendig er vanskelig å si noe om.

Det er ikke behov for umiddelbare tiltak, så lenge det brukes dusjkabinett og sluken rengjøres regelmessig.

- Til tross for avviket i fall/høydeforskjell til sluk, vil gulvet fortsatt kunne lede vann mot sluket, men med redusert effektivitet. Dette kan potensielt øke risikoen for vannansamling i enkelte områder av badet. Våtrommet fungerer med dette avviket.

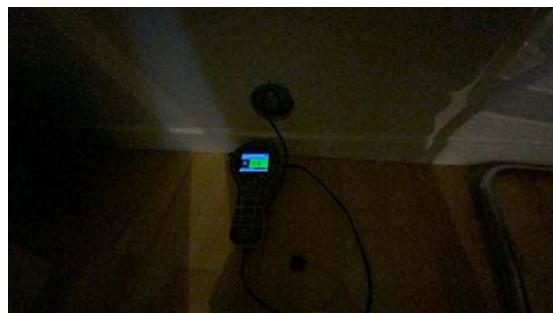
## 1. ETASJE > BAD

Det er ikke boret hull. Vegger bak dusjkrok er yttervegger. Det er boret hull i hall under trapp. Her er det tilkomst til yttervegg bak bad og vaskerom. Det ble ikke registrert unormale fuktverdier.

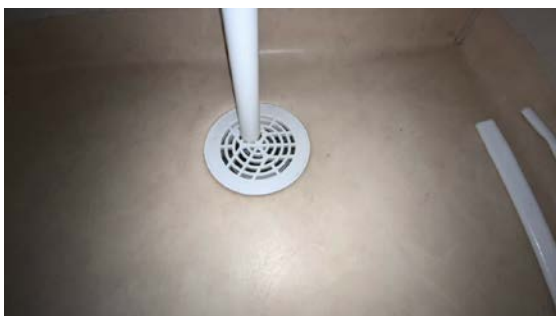
## 1. ETASJE > VASKEROM

- Det er påvist at høydeforskjell fra topp slukrist til gulv/synlig topp membran ved dørterskel er mindre enn 25 mm.
- Det er påvist avvik i fallforhold til sluk i forhold til krav i forskrift på byggetidspunktet.

- Overvåk tilstanden jevnlig. For å få tilstandsgrad 0 eller 1 må tettesjiktet skiftes ut, men tidspunktet for når dette er nødvendig er vanskelig å si noe om.

Det er ikke påkrevd med strakstiltak. Mer enn halvparten av forventet brukstid er oppbrukt for tettesjikt.

Våtrommet fungerer med dette avviket.
