aktiv.

Refsahlveien 103, 1634 GAMLE FREDRIKSTAD

**Skjærgårdsdrømmen ved  
Ødegårdskilen – fritidseiendom  
med 2 båtplasser, sjøutsikt og  
bilvei helt frem**

# Tilstandsrapport

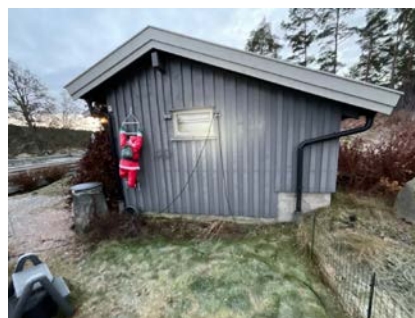
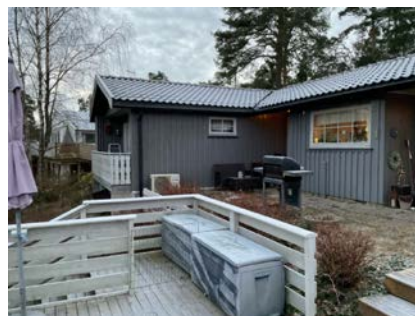
### TO 2 Veggkonstruksjon

## Vurdering av avvik:

- Det må foretas tiltak for å lukke avviket.
- Lokal utbedring bør foretas for å øke avstanden mellom terreng og bordkledning.

Musebånd/lusing må etableres, gnagere kan føre til skade i boligen. Lokal utbedring bør foretas for å øke avstanden mellom vannbrett/terreng og bordkledning, denne avstanden gir en begrenset levetid, økt risiko for skader i boligen og krever hyppigere vedlikehold. Sprekker i trepanel på bolig er vanligvis forårsaket av fukt og uttørring. Vedlikehold av panelet bør utføres for å forhindre ytterligere sprekkdannelser i trepanelet som kan føre til fuktproblem i bakenforliggende konstruksjon. En nærmere kontroll anbefales.

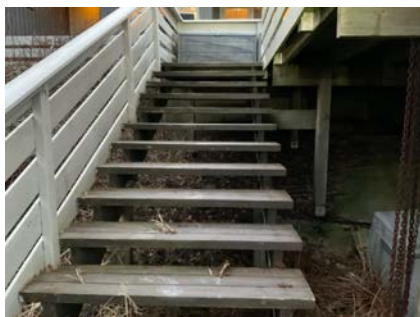
## TG 2 Utvendig trapp i terreng

Tretrapper i terreng.

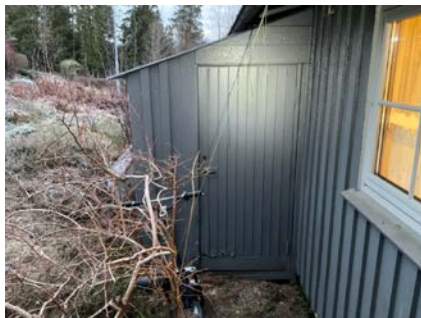
## 1 TG 3 Utvendige vann- og avløpsledninger

Wallax minirensanlegg ble montert i 2004, med etterpoleringstank iflg. eier.

Det anbefales en rørinspeksjon med video for en komplett kartlegging av utvendige rør og skjulte rør i boligen. En slik rørinspeksjon avdekker eventuelle driftsmessige svakheter og feil.

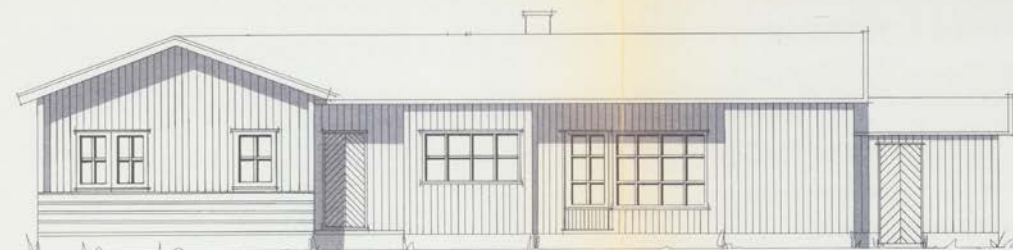
Fasade mot ØST

Hytta har varig bindingsverk med isolasjon.

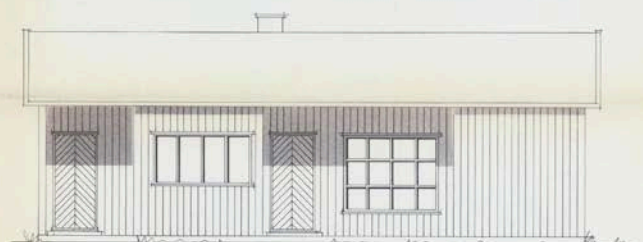
FASADE ØST

HYTTA HAR VÅNLIG BINDINGSVERK  
MED ISOLASJON. TAKSPERRENE HAR  
20° FALL. TILRHØGET SKAL HA DET  
SAMME TAKET SKAL DEKKES MED  
TAKSTEN.
