Myrvangvegen 51B, 2335 STANGE

Tilstandsrapport

Befaringsdato: 17.06.2024

REKKEHUS

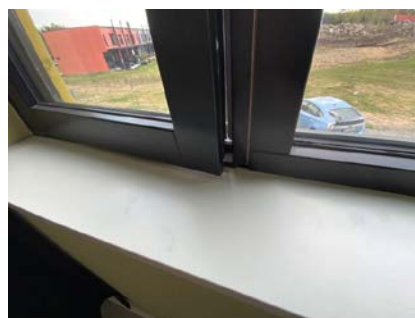
! TG 2 Dører

Malt ytterdør med klart glassfelt. Malt skyvebalkongdør med 3-lags isolerglass fra 2017.

- Det er påvist dører som er vanskelig å åpne eller lukke.
- Karmene i dører er værslitte utvendig og det er sprekker i trevirket.

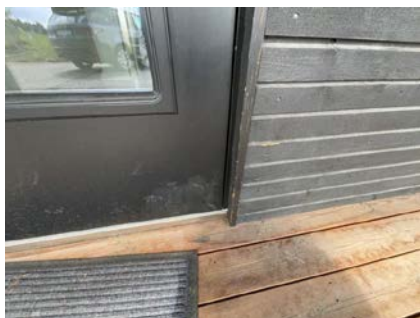
TG 2 Balkonger, terrasser og rom under balkonger

Inngangsparti/terrasse med konstruksjoner og spaltegulv av treverk.
Terasse med konstruksjoner og spaltegulv av treverk.

- Det må foretas tiltak for å lukke avviket.

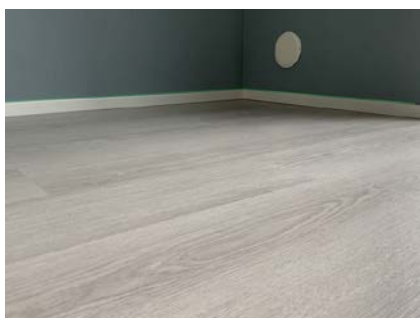
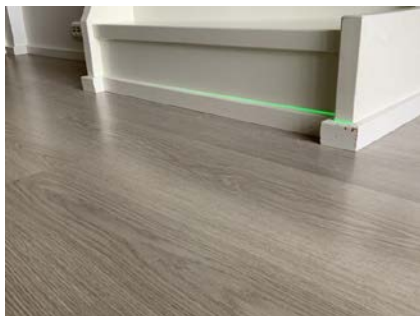
TO 0 Radon

Bygget er utført med forskriftsmessig radonsperre. Det foreligger dokumentasjon da ferdigattest foreligger og utbygger har gjennom søknad om ferdigattest bekreftet at alle kontrollerklæringer foreligger og at bygget er oppført iht. gitte tillatelser og gjeldende forskrifter. Boligen ligger i et område med hvor det er definert «usikker» aktsomhetsgrad hva gjelder radon.

- Dokumentasjon på radonsperre foreligger ikke.
- Radonmålinger er ikke foretatt, heller ikke andre tiltak mot radon, eiendommen ligger i et område som i NGU Radon aktsomhetskart er definert med "høy" eller "særlig høy" aktsomhetsgrad

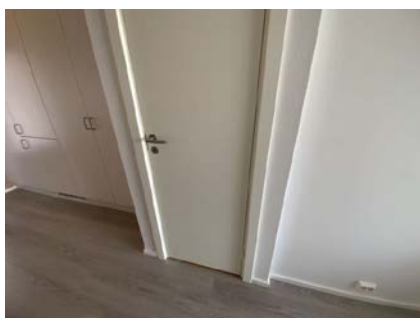
! TG 1 Andre innvendige forhold

Oppvarming med elektrisitet. Varmekabler i 1.etasje og badet i 2. etasje.

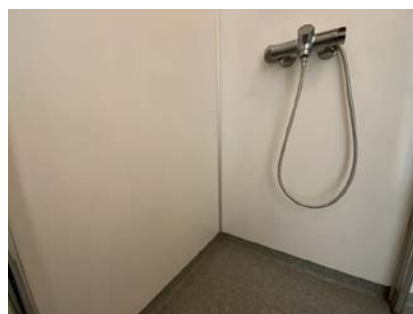
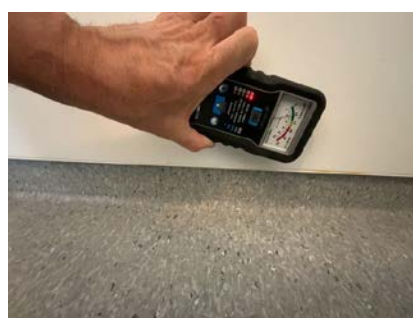
! TG 1 Overflater vegger og himling

Vegger med våtromsplater og himling med malte plater.

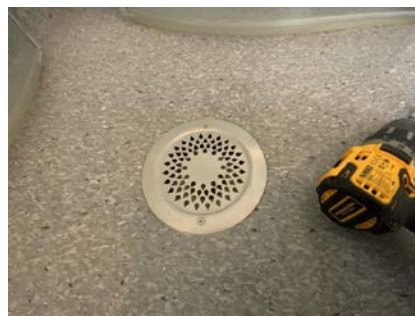
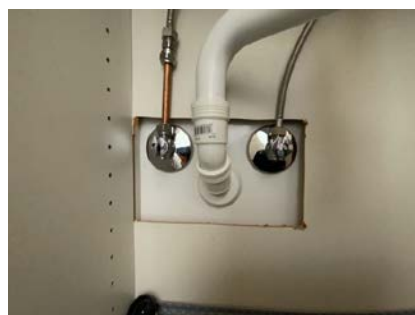
TG 1 Sluk, membran og tettesjikt

Plastsluk. Synlig klemring og belegg i sluket.

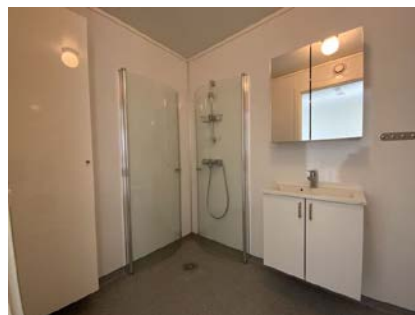
TG 2 Sanitærutstyr og innredning

Vurdering av avvik:

- Det er påvist skader på innredning.

Konsekvens/tiltak

- Det er ikke behov for utbedringstiltak.

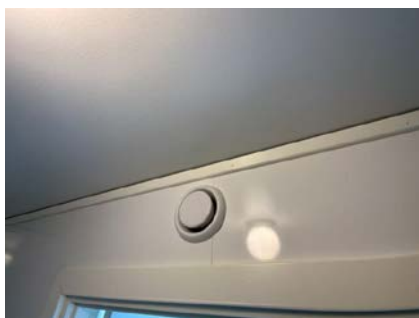
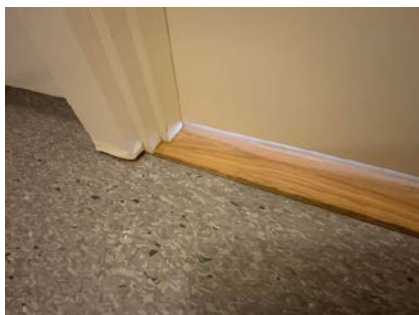
TG 1 Ventilasjon

Balansert ventilasjon. Det er etablert tilluft fra tilleggende rom.

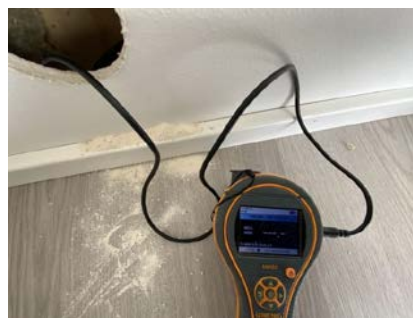
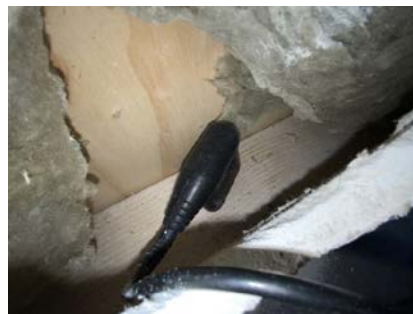
TG 0 Tilliggende konstruksjoner våtrom

Hulltaking er foretatt uten at det er påvist unormale forhold. Det er målt inne i vegg mellom badet og soverommet.

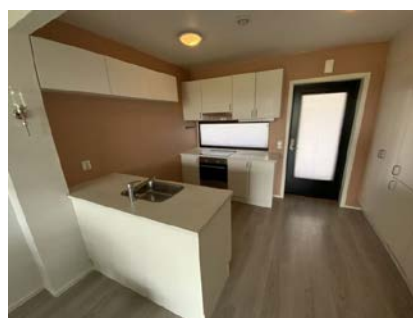
TG 1 Overflater og innredning

Kjøkkeninnredning av type HTH med slette fronter, laminerte skrog og laminerte benkeplater. Over-, under- og høyskap. Enkel kum og ettgrep blandebatteri. Integrerte hvitevarer som platetopp, komfyr, kjøle-/fryseskap og oppvaskmaskin.

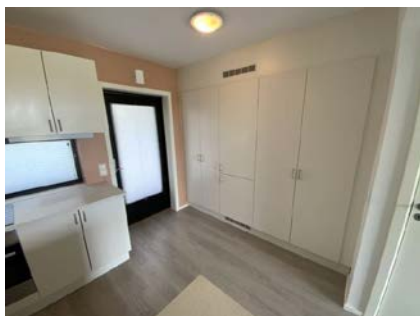
1. ETASJE > ENTRE/KJØKKEN

🕒 TG 2 Avtrekk

- Om mulig bør det etableres mekanisk/forisert avtrekk ut fra kokesonen.
- Det er vanskelig å etablere andre løsninger.

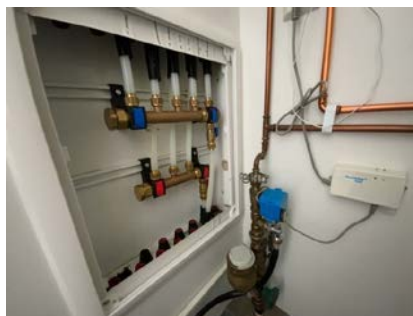
🕒 TG 1 Vannledninger

Innvendige vannledninger av rør-i-rør og kobber. Besiktiget i rørskap. Stoppekranen er plassert i boden under trappen.

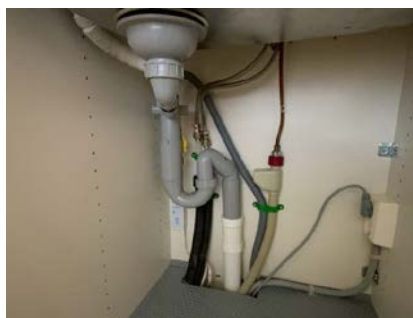
🕒 TG 1 Avløpsrør

Innvendige avløpsrør av plast/pvc. Stakemuligheter via sluk da det ikke er påvist stakeluke(r).

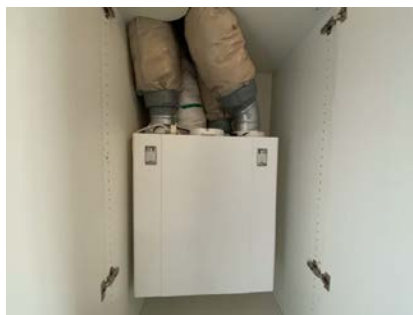
🕒 TG 1 Ventilasjon

Balansert ventilasjon med tilluft og avtrekk.

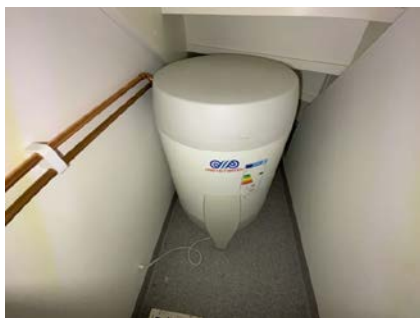
🕒 TG 1 Varmtvannstank

Varmtvannstank på 112 liter fra 2018.

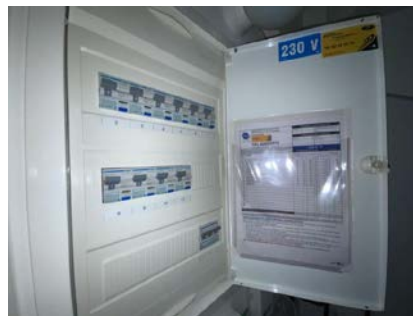
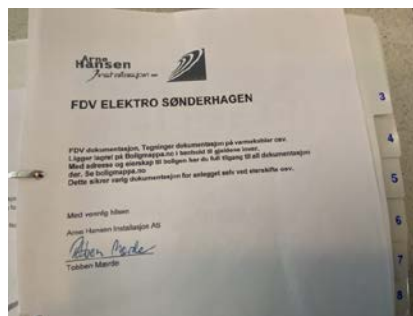
! TG 1 Elektrisk anlegg

10. Er det tegn på at kabelinnføringer og hull i inntak og sikringskap ikke er tette, så langt dette er mulig å sjekke uten å fjerne kapslinger?
Nei
11. Finnes det kursfortegnelse, og er den i samsvar med antall sikringer?
Ja
12. Foreta en helhetsvurdering av det elektriske anlegget, dets alder, allmenne tilstand og fare for liv og helse. Bør det elektriske anlegget ha en utvidet el-kontroll?
Nei

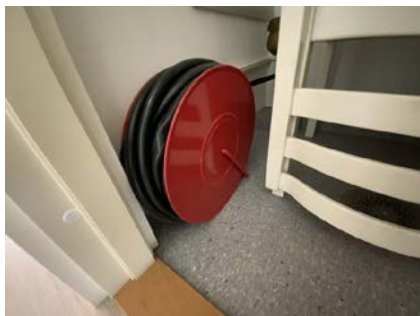
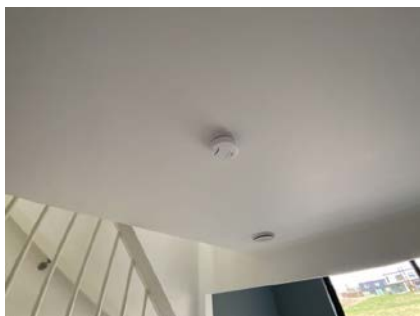
! TG 0 Branntekniske forhold

Montert husbrannslange. Montert røykvarslere.

1. Er det mangler for brannslukningsutstyr i boligen iht. forskriftskrav på søknadstidspunktet, men minst Byggeforskrift 1985?
Nei
2. Er det skader på brannslukkingsutstyr eller er apparatet eldre enn 10 år?
Nei
3. Er det mangler på røykvarsler i boligen iht. forskriftskrav på søknadstidspunktet, men minst Byggeforskrift 1985?
Nei
4. Er det skader på røykvarslere?
Nei
