**Salgsobjekt:** Andelsleilighet  
**Eierform:** Andel  
**Byggeår:** 1976  
**BRA-i/BRA Total** 62/64 kvm  
**Tomtstr.:** 396.9 m<sup>2</sup>  
**Soverom:** 1  
**Antall rom:** 2  
**Gnr./bnr.** Gnr. 1, bnr. 456  
**Andelsnr.:** 2  
**Oppdragsnr.:** 1109250081

# Sentrumsnær og lettstelt 2-roms leilighet med nærhet til byens fasiliteter!

# Tilstandsrapport

## BOLIGBYGG MED FLERE BOENHETER

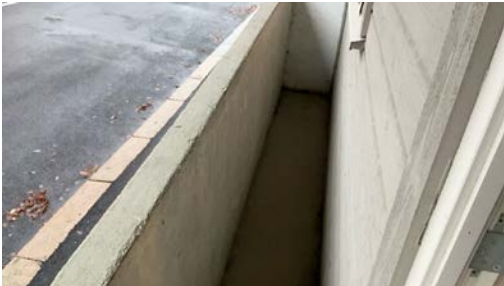
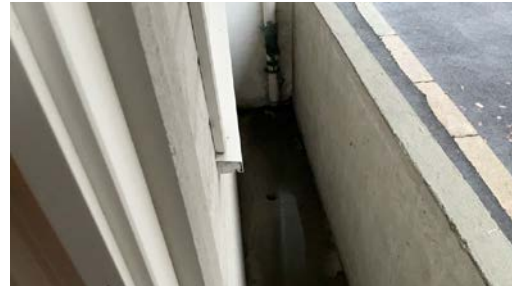
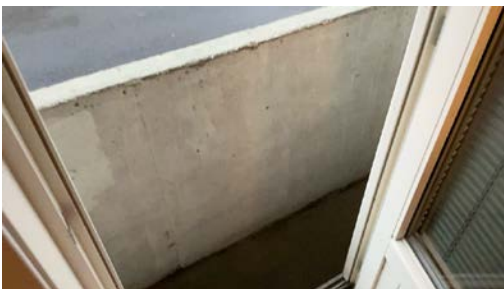
## TG 2 Andre utvendige forhold

Avvik: Det er ikke utarbeidet Tilstandsanalyserapport, vedlikeholdsplan e.l. for fellesdeler i bygget.

Det er støpte sålefundamenter av betong på antatt faste masser, og det er grunnmur av betong og lettklinkerblokker. Bærende yttervegger/ -delevegger er oppført av betong og lettklinkerblokker. Øvrige yttervegger er oppført av isolert bindingsverk. Utvendig er fasadene kledd med fasadeplater og kledningsbord. Blokken har flatt yttertak, antagelig tekket med papp/folie.

- For å lukke avviket iht NS 3600.2018 må det utarbeides en Tilstandsanalyserapport/vedlikeholdsplan for fellesdeler i bygget. Da dette er opp til borettslag/sameie å rekvirere er kostnadsestimat ikke satt.

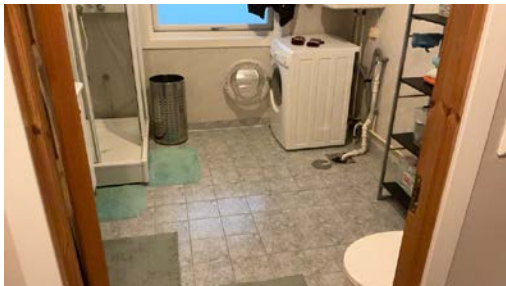
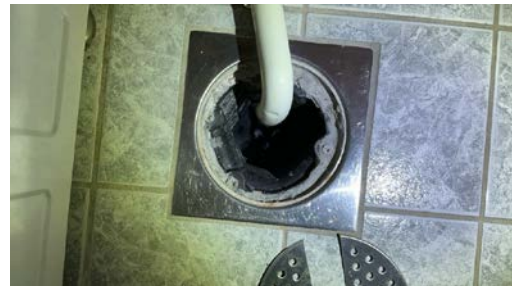
### HØY 1.ETASJE > BAD

- Manglende oppgradering av våtrommet medfører høy risiko for at konstruksjonene ikke vil tåle vanlig bruk av vann eller lekkasjer. Selv om det er dusjkabinett, er det fortsatt en betydelig risiko for at våtrommets konstruksjoner ikke tåler lekkasjer. Dette kan føre til fuktskader på tilstøtende konstruksjoner.

Avvik: Våtrommet må oppgraderes for å tåle normal bruk etter dagens krav.  
Fliser på gulv er løse og det knirker.

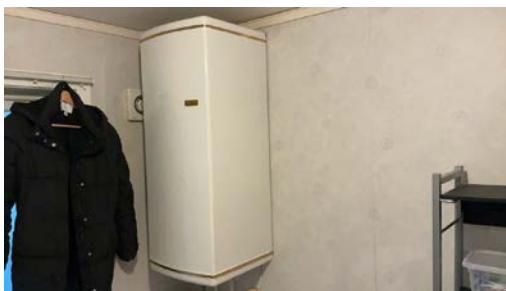
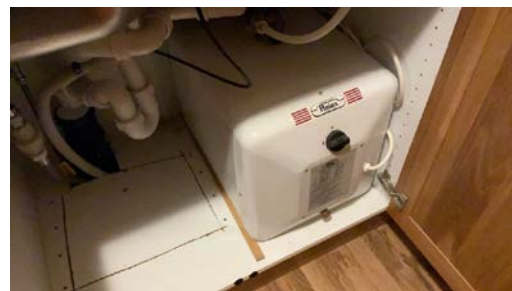
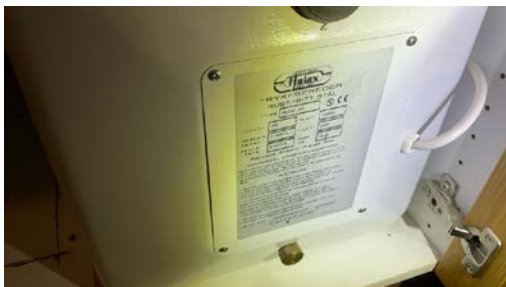
Avvik: Det er påvist at varmtvannstank er over 20 år  
Det er ikke påvist tilfredsstillende avrenning eller annen kompenserende løsning fra varmtvannstank i benkeskap på kjøkken.

Varmtvannsbereder på kjøkken er plassert i rom uten sluk. Det anbefales på generelt grunnlag at det monteres waterguard på utstyr som kan gi fare for vannskade i rom uten sluk.

Etter ca. 20 år i tro tjeneste er de fleste varmtvannstanker klare for å pensjoneres, og du bør se deg om etter en ny. Selv om den gamle berederen fortsatt fungerer, er det greit å være klar over at nye beredere både varmer opp vannet langt mer energieffektivt, og er mye bedre isolert, slik at de også holder bedre på varmen. Du vil altså bruke mindre strøm med ny bereder. Gamle beredere står også for en god del vannskader rundt omkring, og det kan være lurt å ligge litt i forkant, og ikke vente med å skifte til vannskadene er et faktum.

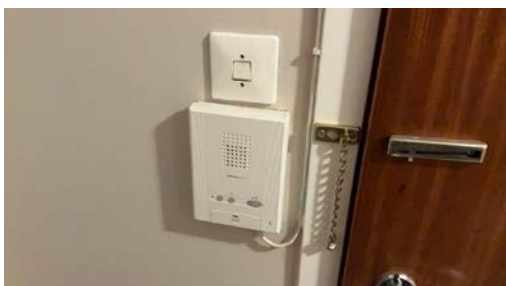
## ! TG IU Andre installasjoner

Leiligheten er utstyrt med porttelefon og fjernbetjent åpning av hoveddøren i blokka.
