Prisant.: Kr 3 000 000,-
Omkostn.: Kr 76 390,-
Total ink omk.: Kr 3 076 390,-
Selger: Henning Skåra

Salgsobjekt: Tomannsbolig
Eierform: Eiet
Byggeår: 2006
BRA-i/BRA Total 105/128 kvm
Tomtstr.: 483 kvm
Soverom: 3
Antall rom: 4
Gnr./bnr. Gnr. 57, bnr. 114
Oppdragsnr.: 1317260051

Befaringsdato: 15.04.2026

Rapportdato: 19.04.2026

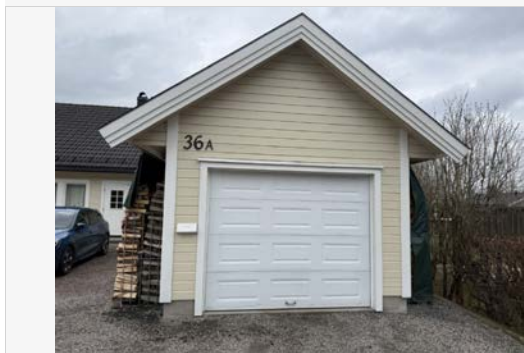
Garasje

Garasjen anvendes til parkering av bil og oppbevaring.
