# Lys og gjennomgående 3-roms med romslig balkong og garasjeplass.

Velkommen til Margarethas vei 6! En lys 3-roms leilighet, med svært attraktiv beliggenhet på Lørenskog! Leiligheten ligger i 2.etasje, med utgang til en stor og solrik balkong. Innvendig har boligen en praktisk planløsning, som består av entré, stue med gode møbleringsmuligheter, åpen kjøkkenløsning, to soverom, flislagt bad og en bod. I tillegg disponerer boligen en bod i 2.etg, kjellerbod, samt garasjeplass i felles anlegg. Svært sentral beliggenhet med kort avstand til Lørenskog sentrum og alle servicetilbud. Her vil du trives!

# Tilstandsrapport

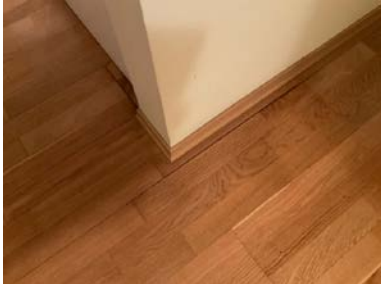
## 1 TG 1 Etasjeskille/gulv mot grunn

Leiligheten har etasjeskillere i betong.

Laseren ble plassert på gulvet i åpningen inn til hovedsoverrommet mellom stuen og dette rommet. Det ble kontrollert i retning ytterpunkter og det ble målt på ca 15 punkter totalt. Høyeste avvik målt er ca 10 mm avvik(gjennom rommene), men dette er innenfor toleranser for NS 3600.

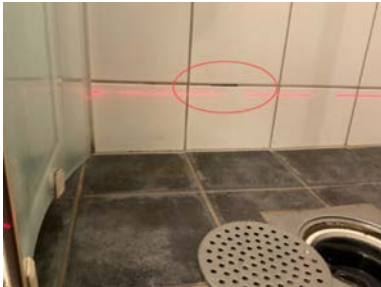
## 2.ETASJE > BAD/WC

**Vurdering av avvik:**

- Det er påvist avvik i fuger.

Det mangler en del av en hardfuge i dusjen. Vurderes som et estetisk avvik.

- Andre tiltak:

For å lukke avviket, må fugen utbedres. Det er ingen alvorlig konsekvens knyttet til avviket, da fugen ikke er tettesjiktet i badet.

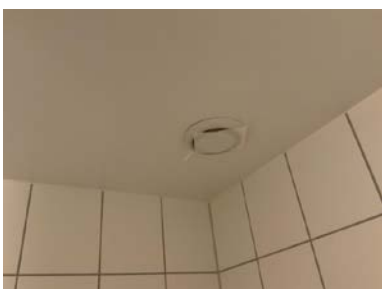
## 2. ETASJE > BAD/WC

### ! TG 0 Tilliggende konstruksjoner våtrom

Måling av relativ fuktighet i hulrom og visuelle observasjoner, uten å avdekke verdier som tilsier fuktighet.

Normalt sett bankes det pigger inn i bunnsvillen for å måle fuktighet, men det var stålsviller i dette badet og en slik måling er umulig.

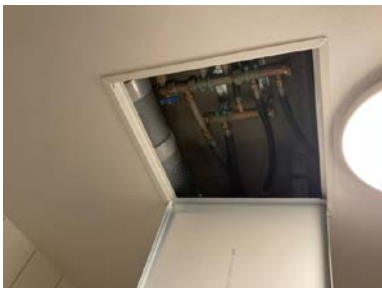
Varmtvannstanken står i et rom uten sluk eller har andre installasjoner som sikrer mot følgeskader ved evt lekkasje.

- Det bør etableres tilfredsstillende el-tilkobling etter gjeldende forskrift.
- Det bør etableres tilfredsstillende avrenning eller lekkasjesikring ved varmtvannstank.

Det anbefales tiltak for å sikre tilstøtende bygningsdeler ved eventuell lekkasje fra berederen. Tiltak kan være waterguard eller overløp fra sikkerhetsventilen til vannlåsen.

Tilkobling med stikkontakt kan føre til overoppheting eller varmgang, og gir økt risiko for feil og svekket brannsikkerhet. For å lukke avviket må varmtvannsberederen tilkobles fast av autorisert installatør, i henhold til gjeldende standarder.
