Tjøstheimsvegen 322, 4121 TAU

**Velholdt og fin hytte med idylliske omgivelser, nydelig utsikt og parkering på egen tomt!**

# Tilstandsrapport

gnr. 30, bnr. 69

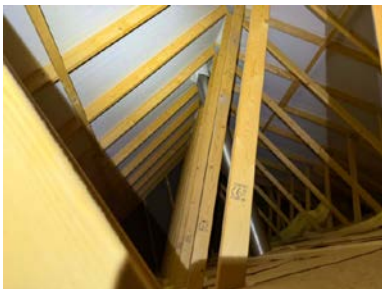
Kaldloft er kun inspisert fra loftsluke på soverom pga. manglende gangbart gulv.

Anbefaler ytterligere undersøkelser av kaldloft. evt. utbedringer må vurderes deretter.
