Nedre Nattland 85B, 5099 BERGEN

**Tiltalende og lys 3-roms  
toppleilighet | Parkering |  
Arealeffektiv planløsning |  
Balkong | Gode solforhold |**

**Leilighet**  
**Nedre Nattland 85 B**  
**5099 Bergen**

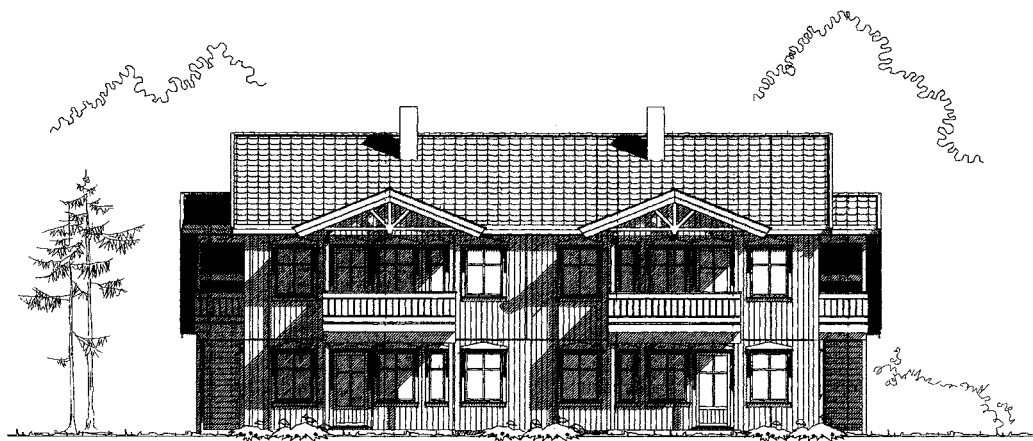
M - 1

FASADE MOT SØR-VEST

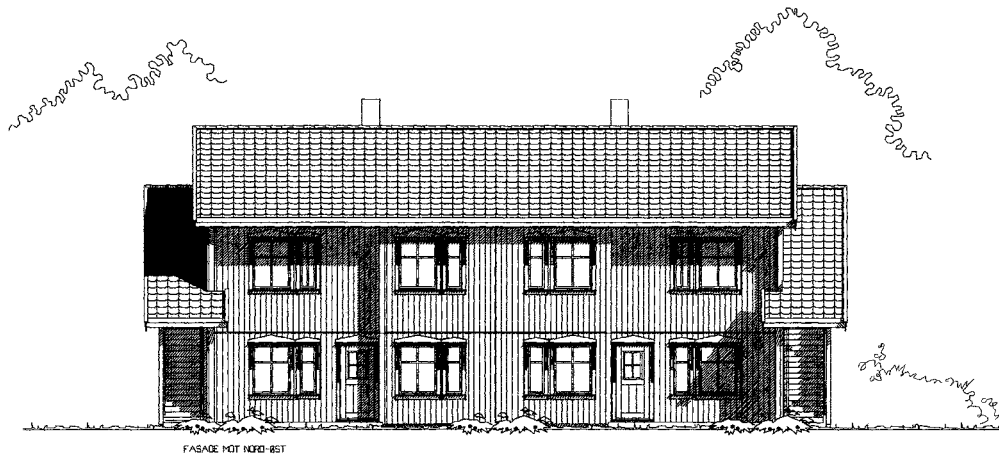
#-2

FASADE MOT NORD-ØST

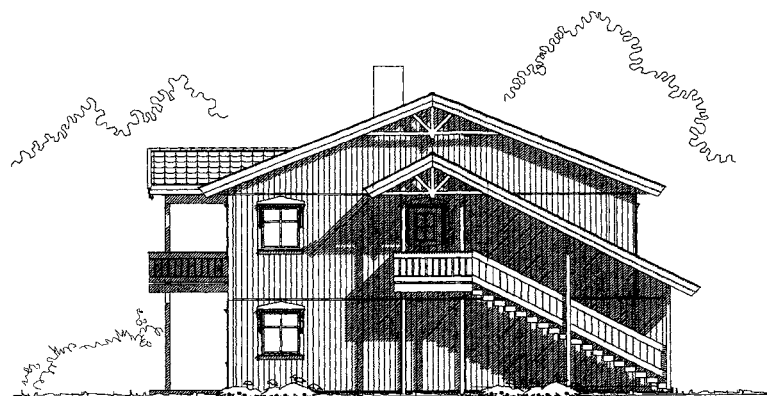
F-3

FASADE MOT SØR-ØST

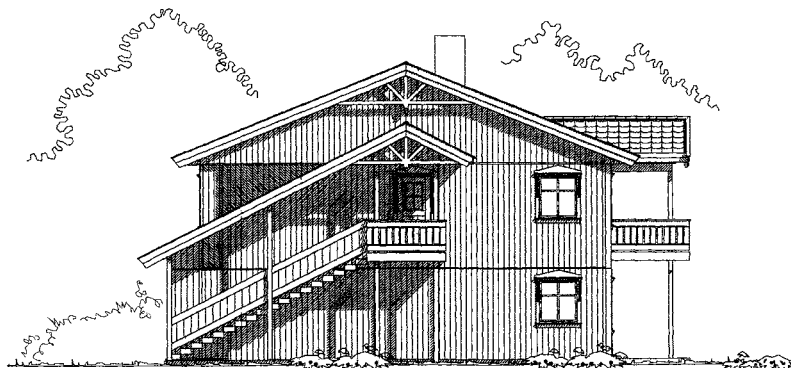
FASADE MOT NORD-VEST

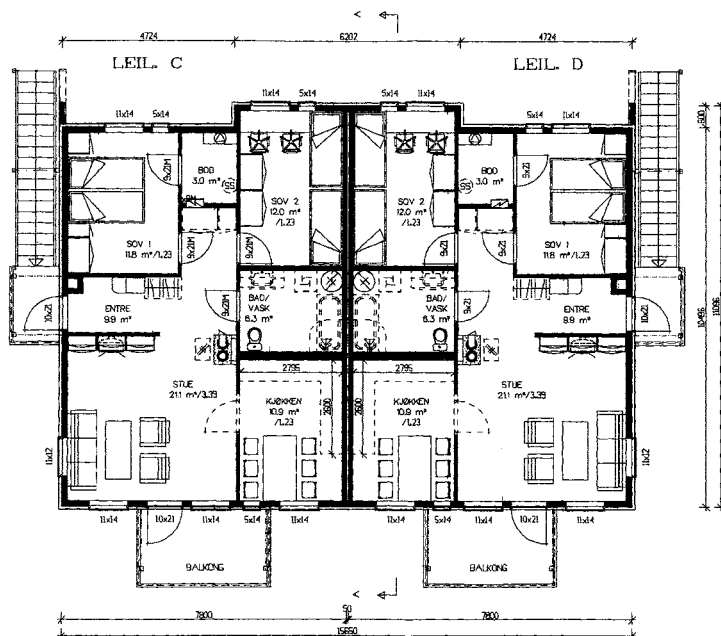
P8-3 Hus nr 4

PLAN 2/ETASJE
