Balderveien 2H, 1920 SØRUMSAND

**Romslig 1-roms leilighet med
sentral beliggenhet, p-plass, solrik
uteplass og sovealkove.
Gangavstand til tog!**

Befaringsdato: 22.08.2024 Rapportdato: 03.09.2024 Oppdragsnr.: 18925-1586 Referansenummer: UP1509
 Autorisert foretak: Nåmo Takst og Rådgivning AS Vår ref: Kai-Henning Gulliksen

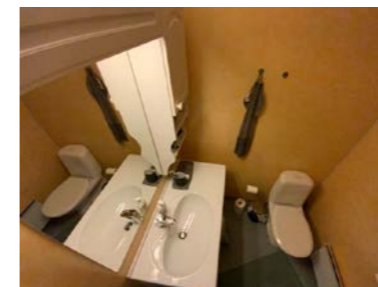
UNDERETASJE > BAD

TG 2 Overflater vegger og himling

- Det er tegn på fuktskader nederst på våtromsplater.

Følg med på videre utvikling av svelling. Innsetting av kabinett anbefales.

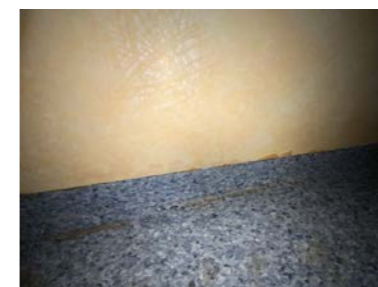
UNDERETASJE > BAD

Våtrom > Underetasje > Bad > Overflater Gulv: Vurdering av avvik: Målinger viser at det ikke er fall til sluk (motfall). Noe motfall rundt sluket i dusjonsone. Det er ikke mulighet for avrenning for hele gulvet til sluk. Konsekvens/tiltak: Det må lages avrenningsmulighet inn til dusj/sluk. Motfall må utbedres for å lukke avviket.

TG 3 Overflater Gulv

Motfall må utbedres for å lukke avviket.

Kostnadsestimat: 10 000 - 50 000

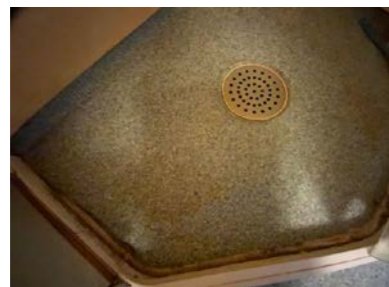
UNDERETASJE > BAD

Vurdering av avvik: Mer enn halvparten av forventet brukstid er passert på slukløsningen.

TG 2 Sluk, membran og tettesjikt

- Installering av tett dusjkabinett anbefales.
- Overvåk tilstanden jevnlig. For å få tilstandsgrad 0 eller 1 må slukløsningen skiftes ut og sannsynligvis må også membransjiktet skiftes/utbedres. Det er imidlertid vanskelig å si noe om tidspunktet for når dette er nødvendig.

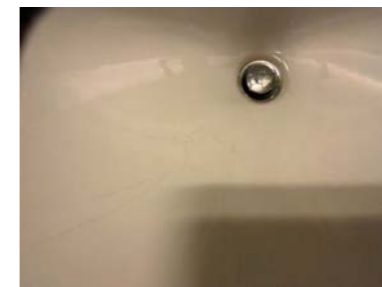
UNDERETASJE > BAD

Vurdering av avvik: Rommet har kun naturlig

TG 2 Ventilasjon

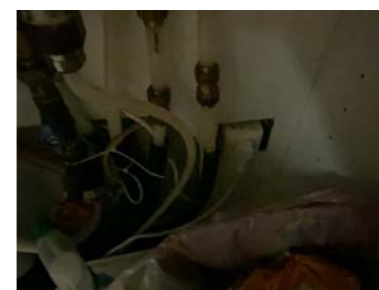
TG 2 Elektrisk anlegg
