Vabakkjen 2, 5411 STORD

**Stord Brannstasjon - Sjelden
mulighet for utvikling og
etablering i et sentralt område like
ved Leirvik sentrum**

Tilstandsrapport - NS 3424

Stord Brannstasjon

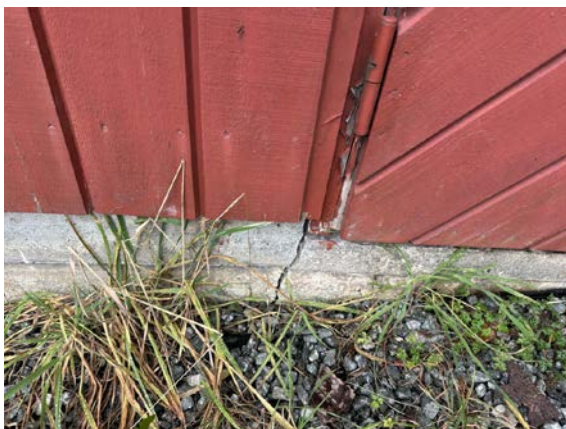
I forhold til referansenivået har fundamentet ved ytterdør en setningsskade og en redusert funksjon. Det ble ikke påvist flere setningsskader ved fundament.

Setningsskade i fundament.

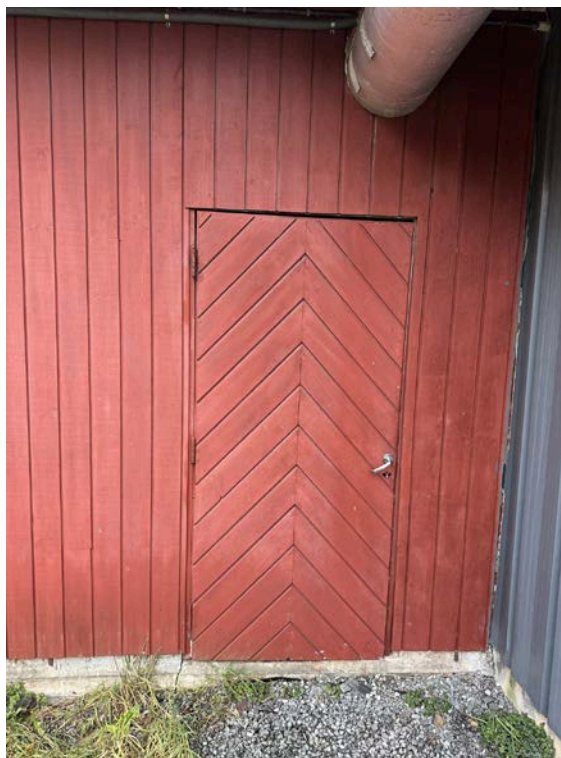
Her viser setningsskaden ved dør.

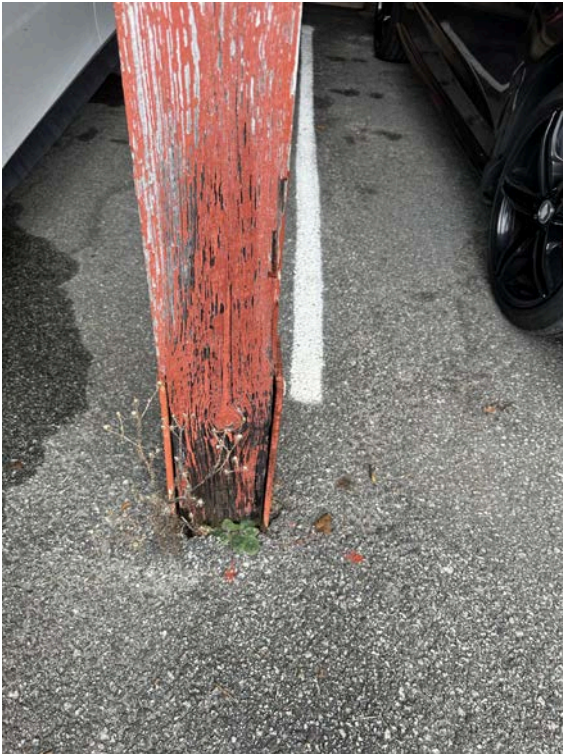
Mangelfull utførelse ved søyler.

Mangelfull utførelse der treverk går ned til terreng. Mangler søylesko eller tilsvarende.

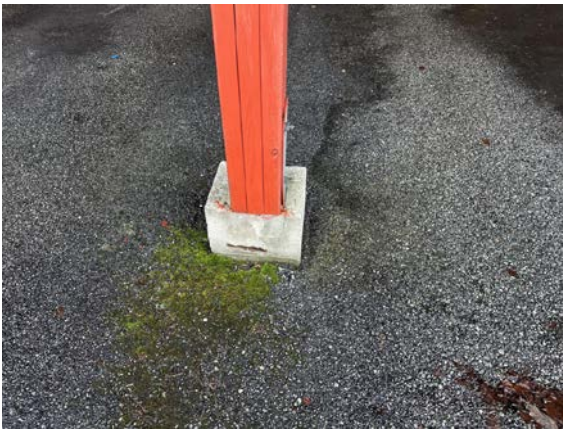
Mangelfull utførelse der treverk går ned til betong. Her mangler det papp mellom treverk og betong. Dette går igjen på alle søyler.
