Dæhlilinna 7, 2870 DOKKA

**DÆHLI: Innholdsrik og koselig  
enebolig - 4 soverom - stor og  
solrik terrasse - romslig tomt -  
landlig beliggenhet.**

# Tilstandsrapport

## ENEBOLIG

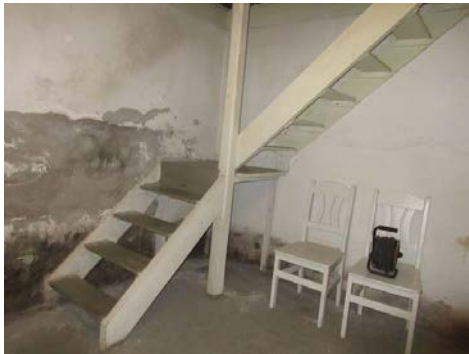
## Innvendige trapper - 2

Trapp til kjeller. Tretrapp med åpne trinn. Ikke rekkverk eller håndlist.

- Det er ikke montert rekkverk.

PUNKTER MED TILSTANDSGRAD 3 – STORE OG ALVORLIGE TILTAK: Innvendig > Innvendige trapper - 2: Det er ikke montert rekkverk. Rekkverk må monteres for å lukke avviket.

- Rekkverk må monteres for å lukke avviket.

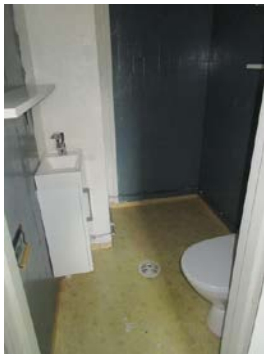
### Overflater og konstruksjon

Gulvbelegg og malt våtromstapet. Toalett og skap med håndvask.

- Toalettrom har ingen ventilering fra rommet, NS 3600 krever mekanisk avtrekk for å kunne gi TG 0/1.

Vegger har noen skader på overflater.

Spesialrom > Overflater og konstruksjon > Wc: Toalettrom har ingen ventilering fra rommet, NS 3600 krever mekanisk avtrekk for å kunne gi TG 0/1. Vegger har noen skader på overflater. Mekanisk avtrekk bør etableres på toalettrom. Nye overflater på vegger.

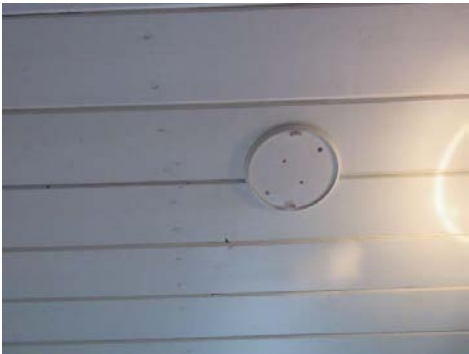
Branntekniske forhold er vurdert iht. TEK 17 som er dagens krav. Denne forskriften er strengere og gir avvik iht. gjeldende forskrift ved oppføring av boligen.

- Er det mangler for brannslukningsutstyr i boligen iht. forskriftskrav på søknadstidspunktet, men minst Byggeforskrift 1985?  
**Ja**
- Er det skader på brannslukkingsutstyr eller er apparatet eldre enn 10 år?  
**Nei**
- Er det mangler på røykvarsler i boligen iht. forskriftskrav på søknadstidspunktet, men minst Byggeforskrift 1985?  
**Ja**
- Er det skader på røykvarslere?  
**Ja**

Kostnadsestimat: Under 10 000

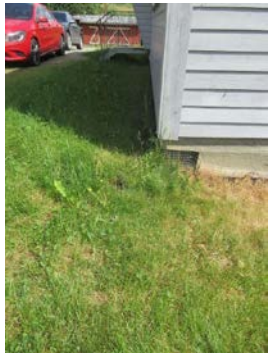
TerrengforholdTG 3

Flat/skrånende tomt.

- Terreng faller inn mot bygning.

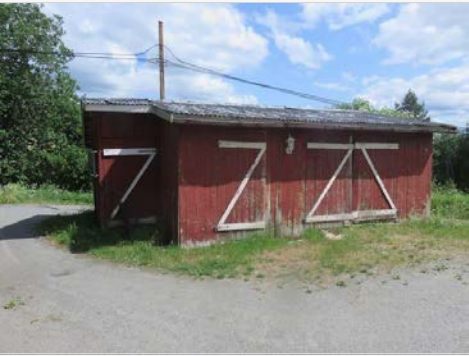
### Garasje/uthus

Enkel garasje/uthus i 1 etasje. Fundamentert på naturstein. Bygget i bindingsverk med stående kledning. Mønet takkonstruksjon med forskjøvet møne, tekket med bølgeblekk. Vindskier. Labankdører. Garasje.
