Tilstandsrapport

Boligbygg med flere boenheter

Bydalslia 26, 4628 KRISTIANSAND S

Befaringsdato: 04.02.2025

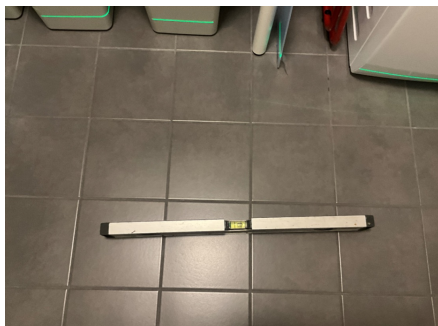
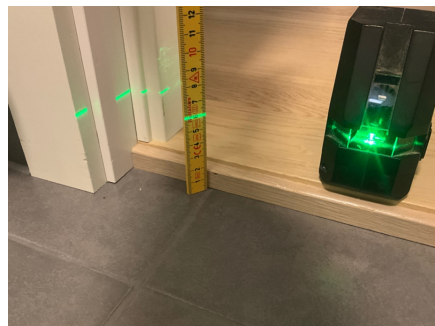
3. ETASJE > VASKEROM

TG 0 Overflater Gulv

På gulvet er det fliser med vannbåren gulvvarme. Det er ca. 17 mm. fall fra flis ved dør til topp slukrist. Oppkant ved dør er ikke synlig, basert på tek skal opp kanten være på 10 mm.

Utførende entreprenør bekrefter pr mail at det er oppkant i hht krav.

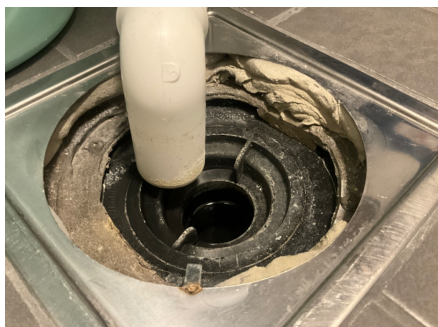
3. ETASJE > VASKEROM

TG 0 Sluk, membran og tettesjikt

Det er plastsluk og smøremembran med dokumentert utførelse.

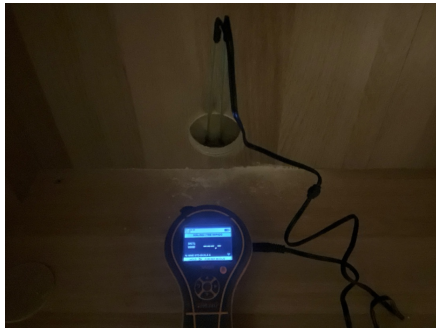
3. ETASJE > VASKEROM

Tilliggende konstruksjoner våtrom

Hulltaking er foretatt uten å påvise unormale forhold. Hulltaking er foretatt på soverom under vannskapet. Fuktivtemåling (vekt%) i konstruksjonen ble målt til under 6.

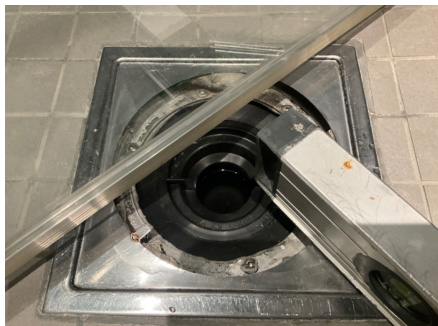
3. ETASJE > BAD

Sluk, membran og tettesjikt

Det er plastsluk og smøremembran med dokumentert utførelse.

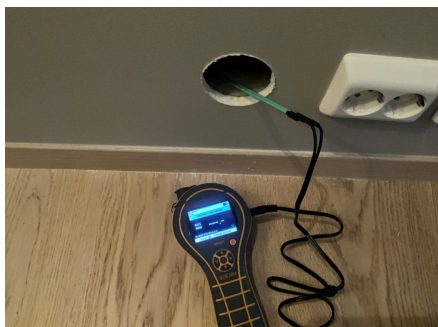
3. ETASJE > BAD

Tilliggende konstruksjoner våtrom

Hulltaking er foretatt uten å påvise unormale forhold. Hulltaking er foretatt i stue bak våtsone for dusjen. Fuktkvotemåling (vekt%) i konstruksjonen ble målt til 6.

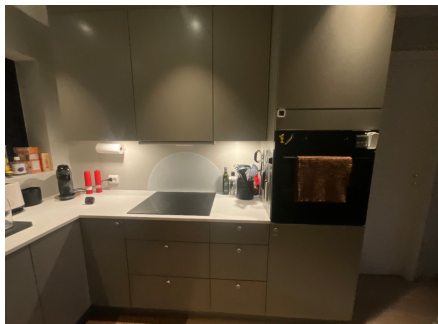
3. ETASJE > STUE/KJØKKEN

Overflater og innredning

Kjøkkenet har innredning med glatte fronter. Benkeplaten er av laminat.

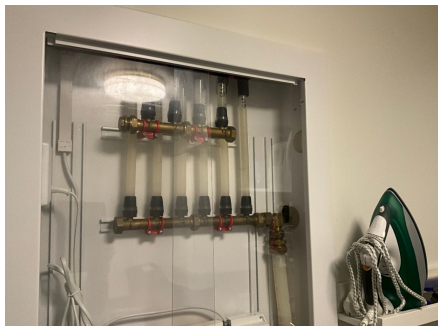
Vannledninger

Innvendige vannledninger er av plast (rør i rør). De er besiktiget i rørskap.
Tilstandsgrad er satt på bakgrunn av synlige deler og opplysninger om anlegget gitt av eier.
