Tilstandsrapport

Boligbygg med flere boenheter

Sørumsandveien 93, 1920 SØRUMSAND

Befaringsdato: 03.01.2025

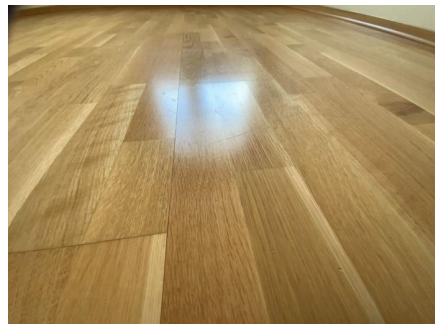
TG 2 Overflater

Innvendig er det gulv av parkett. Veggene har malte flater. Innvendige tak har malte flater.

- Overflater har en del slitasjegrad utover det en kan forvente.

Noe merker på stedvis på parkett er synlig. Noe riss i innhjørner på vegger.

Det er ingen konsekvens for nevnte avvik.

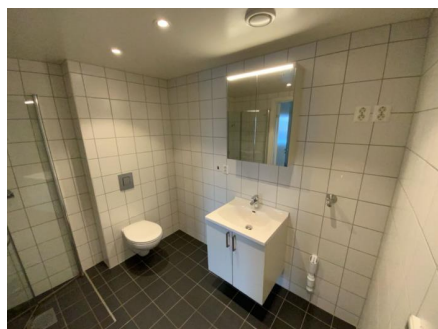
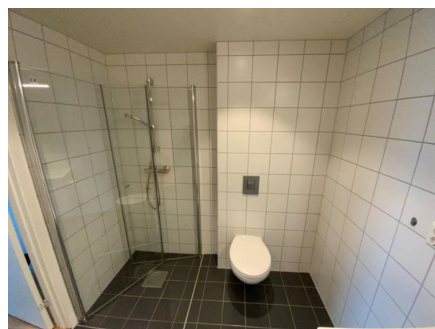
4.ETASJE > BAD/VASKEROM

Aktuell byggeforskrift er teknisk forskrift 2010. Dokumentasjon: kontrollerklæringer.

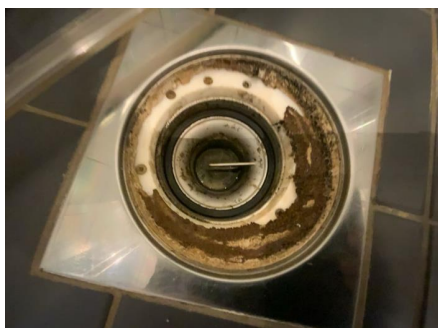
TG 2 Sanitærutstyr og innredning

Rommet har innredning med servant, veggmontert toalett, innfeltbare dusjvegger/hjørne i herdet glass og opplegg for vaskemaskin og kondenstrømmel. Speilskap med belysning.

- Det er påvist skader på innredning.

Noe merker og svelling på dørronter for underskap.

- Lokal utbedring må utføres.

Skifte ut dørronter for å lukke avviket.

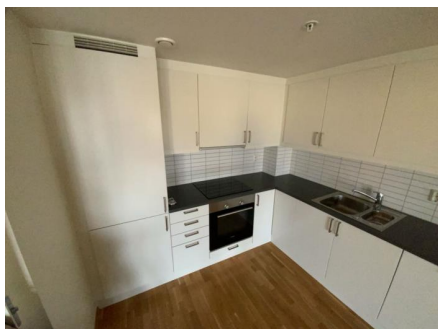
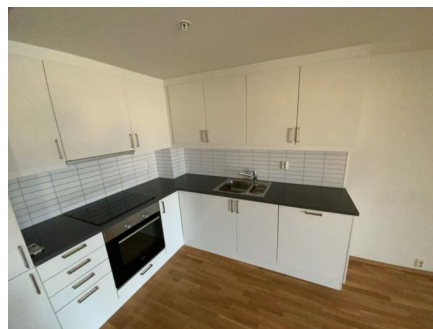
Avtrekk

Det er avtrekk via balansert anlegg.

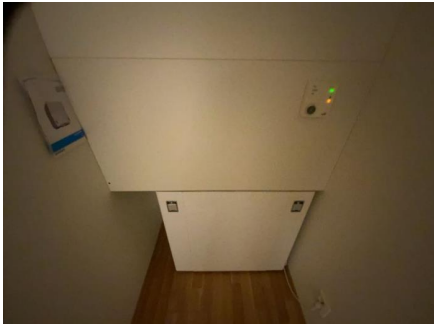
TG IU Varmtvannstank

Det er sentralanlegg for varmt vann.
