Tilstandsrapport

Andelsleilighet

Gullskårveien 25, 1664 ROLVSØY

Befaringsdato: 26.11.2024

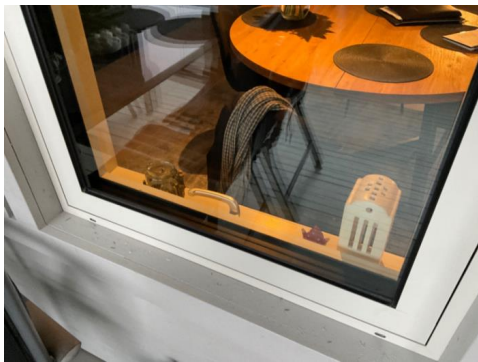
TG 0 Vinduer

Vinduer med rammer og karmen i tre med isolerglass fra 2024.

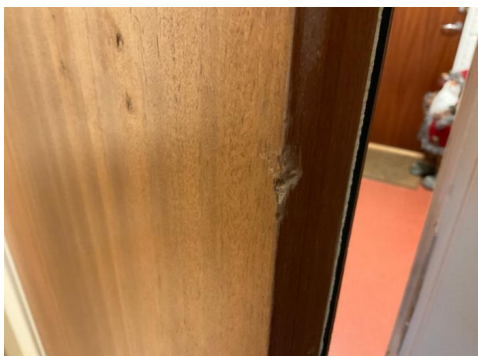
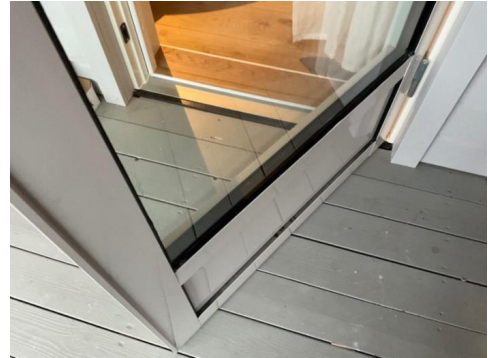
TG 2 Dører

Ytterdør i tre med innfelt kikkehull fra 1989.
Balkongdør i tre med stort glassfelt med isolerglass fra 2024.

Noe sår/merker/riper på dørblad til ytterdør.

Lokal utbedring. Det noteres at dette er vedlikehold som borettslaget normalt sett har ansvaret for.

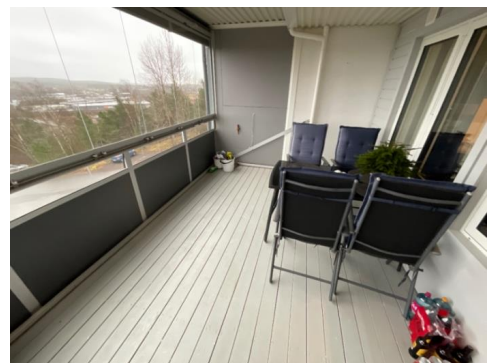
TG 1 Balkonger, terrasser og rom under balkonger

Fra stue/kjøkken er det adgang til innglasset balkong på 14 kvm. Arealet er en del av boligens bruksareal som BRA-b.

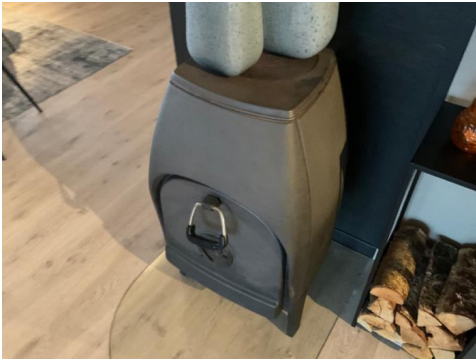
! TG 2 Pipe og ildsted

Vedovn i stue.

- Mer enn halvparten av forventet brukstid er passert på pipe.

- Tidspunkt for piperehabilitering nærmer seg.

Det noteres at piperehabilitering er vedlikehold som borettslaget normalt sett har ansvaret for.

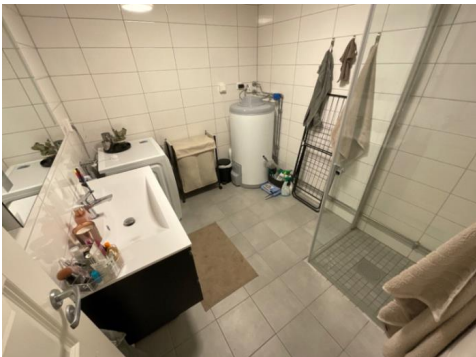
Bad/vaskerom fra 2019. Rehabiliterert som et felles prosjekt i regi av borettslaget. Utført av fagfolk.

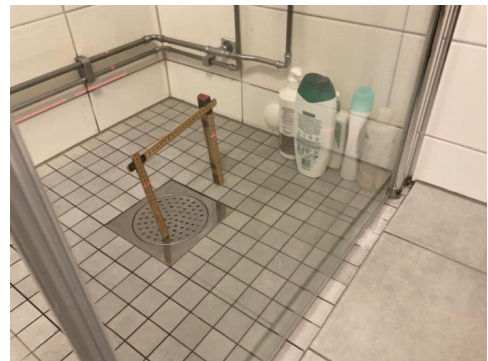
! TG 1 Overflater Gulv

Flislagt gulv med elektriske varmekabler. Fallforhold til sluk er målt til ca. 35 mm fra topp membran til topp av slukrist.

Noe kalkutslag i fuger. Bør rengjøres, men vurderes å ikke påvirke tilstandsgraden på konstruksjonen.

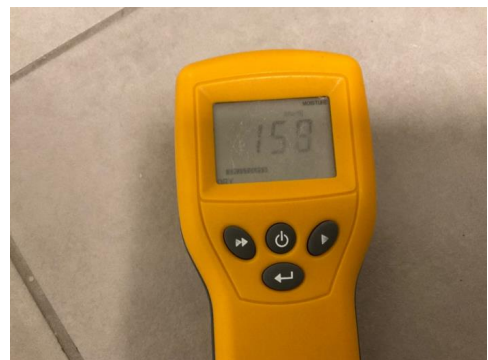
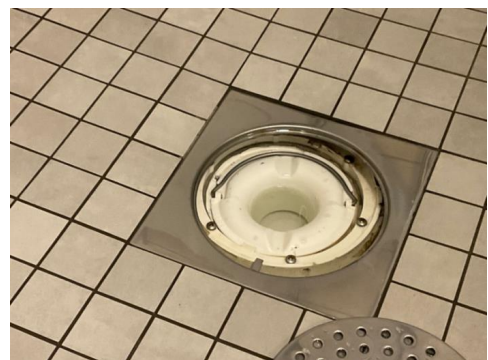
! TG 1 Sluk, membran og tettesjikt

Plastsluk.

Fuktmåler viser normale verdier.

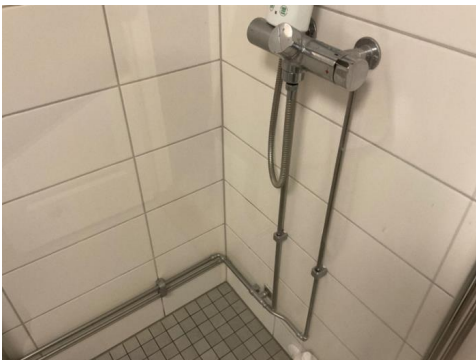
TG IU Tilliggende konstruksjoner våtrom

Det er utenpåliggende røropplegg og hulltaking med fuktsøk er derfor ikke fysisk mulig. ing med fuktsøk er derfor ikke fysisk mulig.

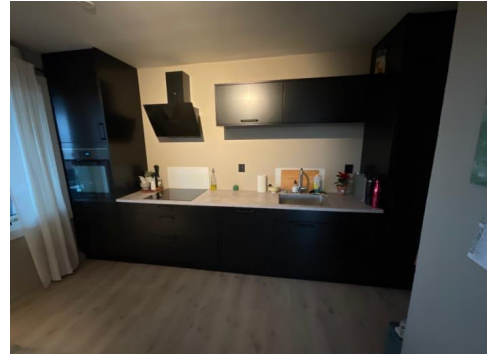
TG 0 Overflater og innredning

Kjøkkeninnredning fra 2021.
Kjøkkenet har slette fronter og laminat benkeplate. Integriert komfyr, platetopp, kjøl/frysenskap og oppvaskmaskin.

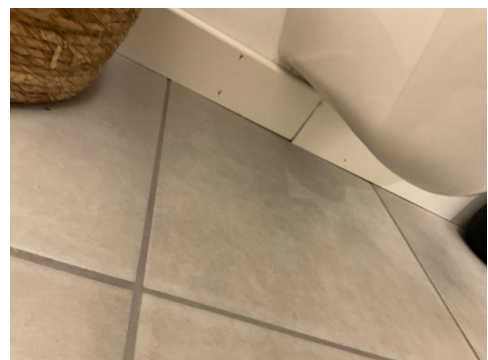
TG 2 Overflater og konstruksjon

Eget toalettrom med veggfestet toalett.

- Det er ikke påvist tilfredsstillende løsning for å synliggjøre lekkasje fra innebygget sistene.

Sisternen kan være utført med innebygget sealingbag eller lignende.

- Det må gjennomføres ytterligere undersøkelser.

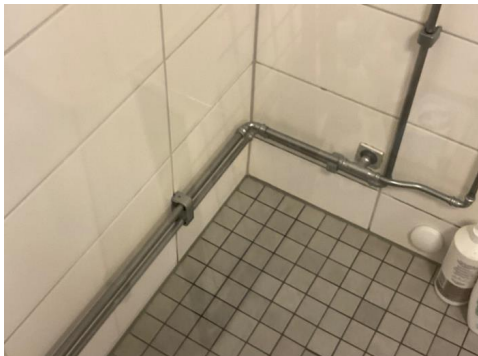
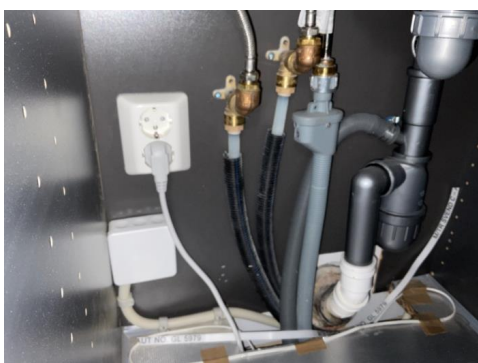
TG 1 Vannledninger

Vannrør av forniklet kobber, flexislange og pex (rør-i-rør).

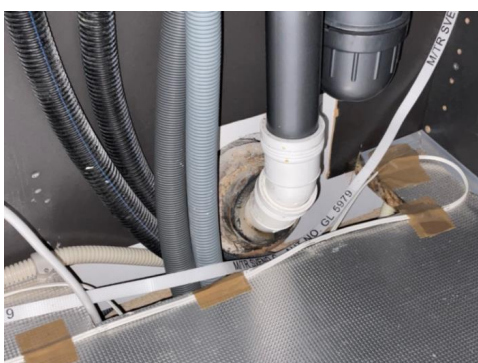
TG 2 Avløpsrør

Avløpsrør av plast og støpejern.

- Mer enn halvparten av forventet brukstid er passert på innvendige avløpsledninger.

Gjelder rør av støpejern.

- Det er ikke behov for utbedringstiltak siden anlegget fungerer i dag, men ut ifra alder kan skader plutselig oppstå på eldre anlegg.

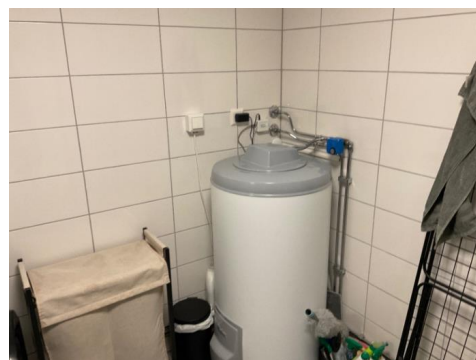
TG 1 Varmtvannstank

Varmtvannsbereder på 200 liter fra 2019.
Montert på bad/vaskerom.

Det er avrenning via sluk i rommet og bereder er tilkoblet egen koblingsboks iht. forskrifter.
