Abusdalsvegen 1422, 4737 HORNNES

Abusdal. Innbydende hytte med gode solforhold og naturnær beliggenhet.

Tilstandsrapport

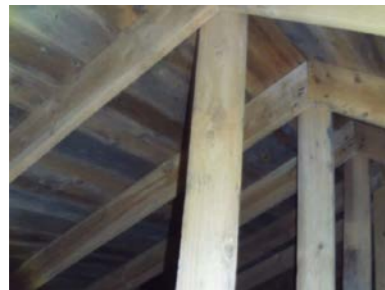
Fungerer med dette avviket. Er eldre merker fra en tid med en annen type taktekking. (Papp/shingel)

Deler av takkonstruksjonen.

- Det er ikke behov for utbedringstiltak.

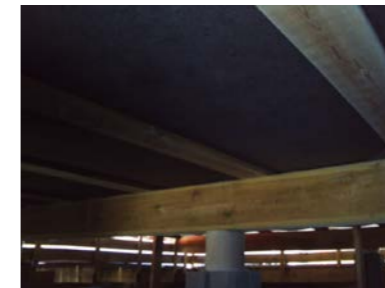
- Målt høydeforskjell på over 30 mm gjennom hele rommet. Tilstandsgrad 3 gis med bakgrunn i standardens krav til godkjente måleavvik.

Deler av stubbloftet under tilbygget de

Rommene fungerer greit med dette avviket.

Kostnadsestimat: 100 000 - 200 000

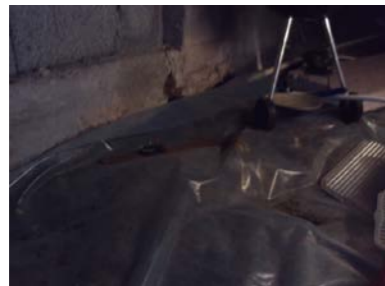
Noe innsig av fuktighet i slike rom til tider må forventes når deler av ringmur står på skråfjell. Ellers vil det komme opp noe jordfuktighet i fra grunnen, selv om det ligger en fuktsperre. (plast)

Er lagt en plastduk for å hindre at noe jordfuktighet kommer opp.

En må følge med på tilstand i slike rom ved jevne mellomrom for å unngå skader.

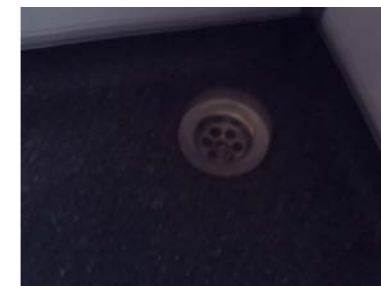
HOVED > BAD

Noe liten sluk/avløp i gulvet for å kunne ta unna vann ved en større lekkasje.

Et mindre avløpsrør med sluk

En må huske å skru av pumpe til brønn når en forlater hytta med tanke på en lekkasje.

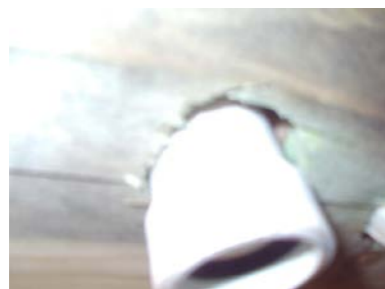
Fuktmåling er foretatt i underliggende stubbloft ved rørgjennomføring. uten å påvise unormale forhold. Måleresultat: 12,3 vektprosent.

Fuktmåling i underliggende stubbloft ved rørgjennomføring
