## Gaute Kverneland

# Lekker velholdt familiebolig med attraktiv beliggenhet - 4 sov - Garasje - Utestue og hage

| Tilstandsrapport ..... | 40 |

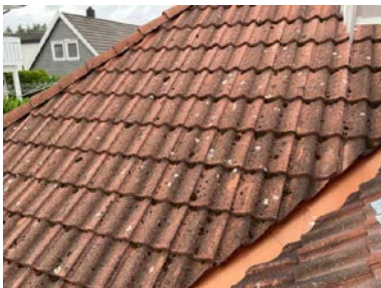
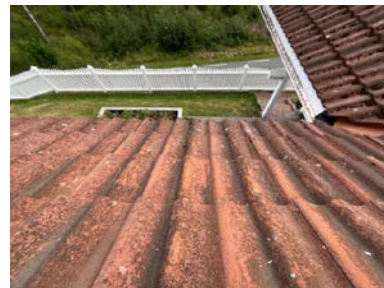
Taktekingen er av betongtakstein. Taket er besiktiget fra bakkenivå og vindu på loftet. Siden taket (takkonstruksjon, takteking og skorstein) kun er observert fra bakken og vinduer, er vurderingen begrenset av dette. Det er ikke sikkerhetsmessig forsvarlig å bevege seg ut på taket da det ikke er muligheter for sikring. Selv om det ikke er avdekket skader under befaringen, betyr ikke dette at det ikke foreligger skader som en besiktigelse på taket kan avdekke. Vær oppmerksom på denne risikoen. En undersøkelse på taket kan utføres av en fagperson under tilstrekkelige sikkerhetsforhold.

Normalt vedlikehold må påregnes, byttet stein i gradrenner så fort det er en knekt er viktig for å unngå vann inn i bygget.

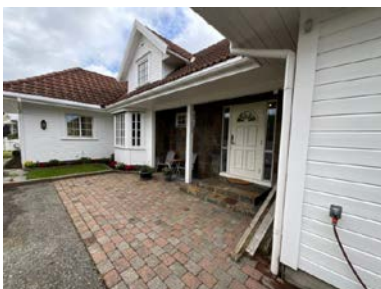
### TG 2 Nedløp og beslag

Takrenner, nedløp og beslag av metall og plast.

- Det er ikke krav om utbedring av snøfangere opp til dagens krav.
- Fare for snø fra taket ved manglende snøfangere.

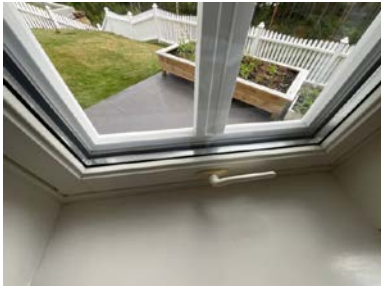
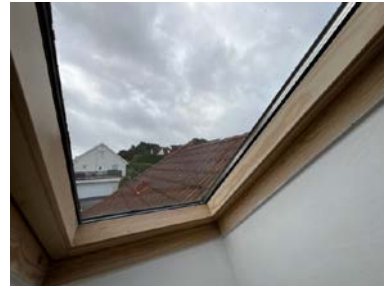
Årlig kontroll av takvinduer og tetting rundt må forventes.

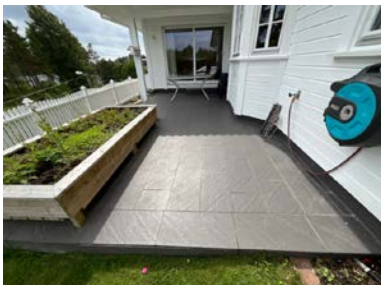
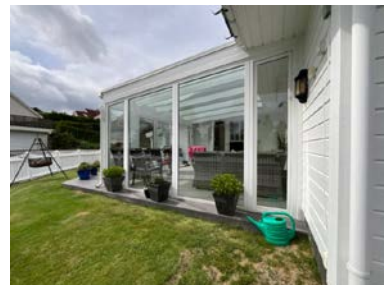
Veranda med utgang fra stue og soverom/vaskerom. Dekke av terrassebord. Rekkverk av tre.  
Platting av betong med fliser som overflater.  
Eier opplyser å feste de flisene som er løse.  
Det må forventes at det kan løsne en flis eller to når frost, snø og is jobber med underlaget.

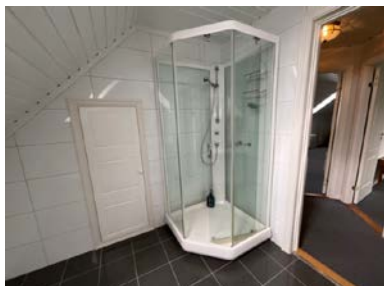
Definisjonen på våtsoner.

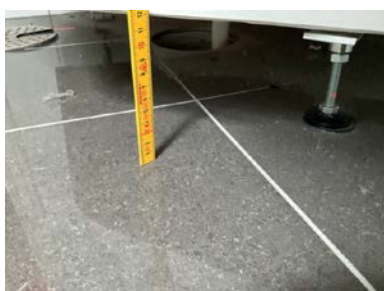
Det er flislagt gulv med elektriske varmekabler. Det er ca 5 mm. høydeforskjell fra flis ved dør til slukrist. Oppkant ved dør på 15 mm.

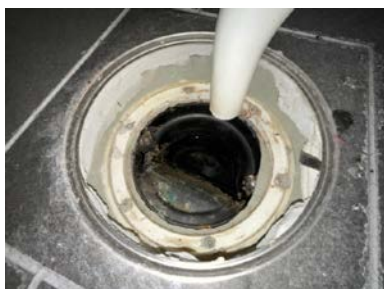
Det er plastsluk og smøremembran med dokumentert utførelse.

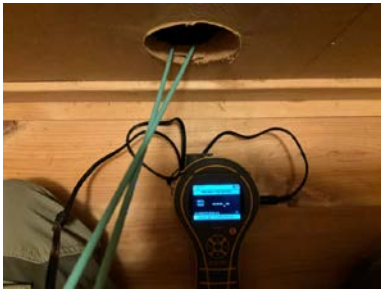
Hulltaking er foretatt uten å påvise unormale forhold. Hulltaking er foretatt ved/i boden bak våtsone for vasken. Fuktkvotemåling (vekt%) i konstruksjonen ble målt til under 6.

Hulltaking gir begrenset adgang til visuell kontroll/måling av et lokalt område på badet, og det kan dermed ikke med sikkerhet utelukkes at det foreligger skjulte avvik eller skader i øvrige deler av konstruksjonen.

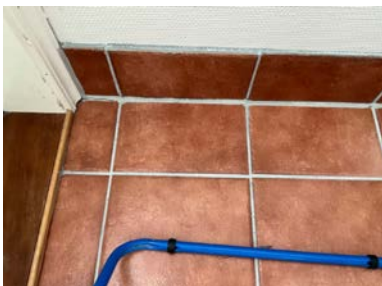
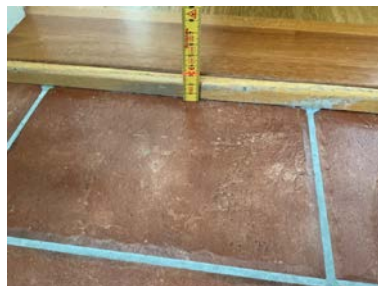
- Det er påvist at flisfuger har riss/sprekker.
- Det er påvist at høydeforskjell fra topp slukrist til gulv/synlig topp membran ved dørterskel er mindre enn 25 mm.

- Til tross for avviket i fall/høydeforskjell til sluk, vil gulvet fortsatt kunne lede vann mot sluket, men med redusert effektivitet. Dette kan potensielt øke risikoen for vannansamling i enkelte områder av badet.

Løs rist.

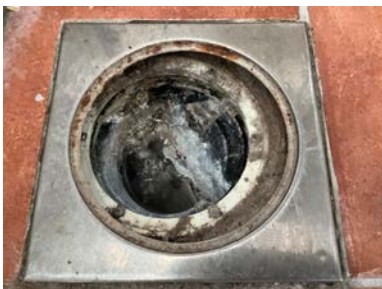
- Overvåk tilstanden jevnlig. For å få tilstandsgrad 0 eller 1 må tettesjiktet skiftes ut, men tidspunktet for når dette er nødvendig er vanskelig å si noe om.
- Det er viktig å merke seg at levetiden til en membran varierer basert på kvalitet, installasjon og bruk. Eldre membraner kan bli sprø og sprekke opp, noe som fører til at de mister sin vanntettende funksjon. Dette kan resultere i vannlekkasjer gjennom vegger og gulv og fuktskader.

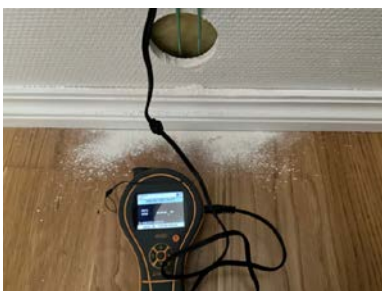
Hulltaking er foretatt uten å påvise unormale forhold. Hulltaking er foretatt ved/i bod bak våtsone for vasken. Fuktktivtemåling (vekt%) i konstruksjonen ble målt til under 6.

Hulltaking gir begrenset adgang til visuell kontroll/måling av et lokalt område på badet, og det kan dermed ikke med sikkerhet utelukkes at det foreligger skjulte avvik eller skader i øvrige deler av konstruksjonen.

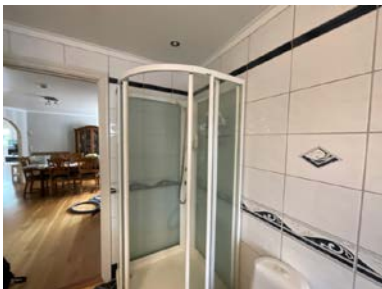
- Det er vindu/dør med ikke fuktbestandige materialer i våtsonen (ved vask, dusj, badekar, osv.), løsningen eller byggematerialet er uegnet.

- Dersom det ikke gjøres tiltak, kan dette medføre oppfukning, oppsvelling og forringelse av materialer over tid og fuktskader på tilstøtende konstruksjoner.

Det benyttes tett dusjkabinett/badekar og veggene får derfor ingen vannbelastning ved normalt bruk, ved endret bruk (dersom dusjkabinettet fjernes) må det etableres membran i våtsoner.

Definisjonen på våtsoner.

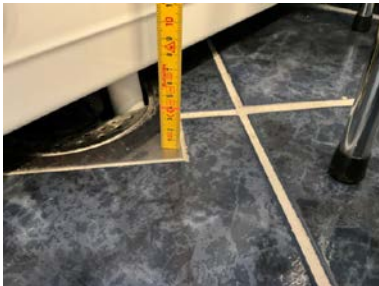
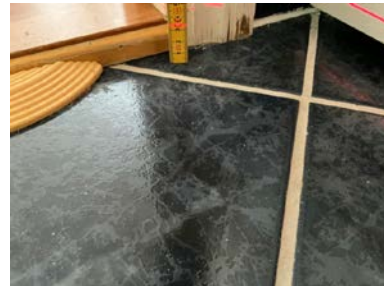
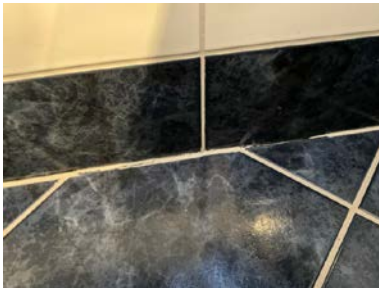
- Det er påvist at flisfuger har riss/sprekker.
- Det er påvist at høydeforskjell fra topp slukrist til gulv/synlig topp membran ved dørterskel er mindre enn 25 mm.

- Til tross for avviket i fall/høydeforskjell til sluk, vil gulvet fortsatt kunne lede vann mot sluket, men med redusert effektivitet. Dette kan potensielt øke risikoen for vannansamling i enkelte områder av badet.

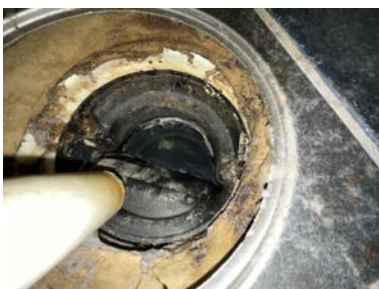
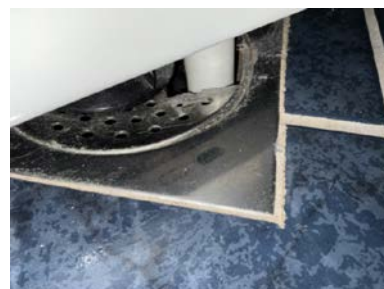
- Overvåk tilstanden jevnlig. For å få tilstandsgrad 0 eller 1 må slukløsningen skiftes ut og sannsynligvis må også membransjiktet skiftes/utbedres. Det er imidlertid vanskelig å si noe om tidspunktet for når dette er nødvendig.
- Det er viktig å merke seg at levetiden til en membran varierer basert på kvalitet, installasjon og bruk. Eldre membraner kan bli sprø og sprekke opp, noe som fører til at de mister sin vanntettende funksjon. Dette kan resultere i vannlekkasjer gjennom vegger og gulv og fuktskader.

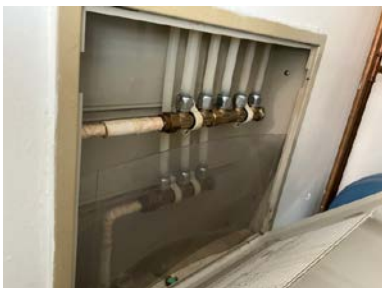
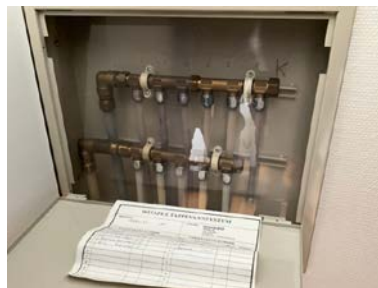
- Det er ikke behov for utbedringstiltak siden anlegget fungerer i dag, men ut ifra alder kan skader plutselig oppstå på eldre anlegg.
