Hageleet 17, 4580 LYNGDAL

**Lyngdal/ Hagekleiva - Flott og moderne leilighet med uteplass - P-plass i garasjekjeller - solrikt og utsikt**

# Tilstandsrapport

gnr. 157, bnr. 42, snr. 1

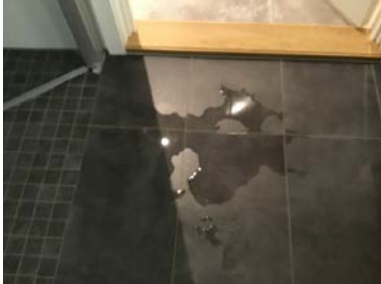
## ETASJE > BAD

Det er registrert fall mot sluk. Det er utført vanntest på gulv hvor vann ledes til sluk, men med redusert effekt. Ved bruk av bad må en være oppmerksom på vannoppsamling på gulv som ledes til sluk med redusert effekt, spesielt på gulv foran døråpning.

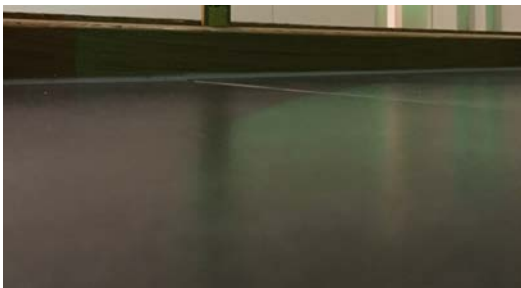
## ETASJE > BAD

Hulltaking er foretatt uten å påvise unormale forhold. Hulltaking er foretatt ved/i Skillevegg. Mellom gang og bad mot våtsone til dusj. Fuktkvotemåling (vekt%) i konstruksjonen ble målt til under 6.

Påpeker at hulltaking og fuktmåling kun er utført som punktkontroll. Forhøyde fuktverdier andre steder i tilhørende konstruksjoner kan ikke utelukkes uten destruktive tiltak. Hulltaking er utført i skillevegg mot våtsone, hvor sannsynligheten for eventuell fuktighet er størst.

Påpeker også at det er begrenset for takstmann å finne forhøyede fuktverdier da badet ikke har vært i bruk i løpet av den siste perioden.

Det anbefales å innhente dokumentasjon for utført arbeid på våtrom.

For å bekrefte oppbrett av membran på dørterskel anbefales det å demontere feielist på terskel.
