Toreskyrkjavegen 163, 3660 RJUKAN

**Stor og flott familiehytte mellom
bakkene. 149 m² GUA, 2 stuer, 5
sov + hems, 2 bad. 72 m² terrasser.
Utsikt. Ski inn/ut**

Nøkkelinformasjon	2
Om eiendommen	4
Nabolagsprofil	33
Tilstandsrapport	35
Egenerklæring	65
Energiattest	70
Kommunale opplysninger	76
Budskjema	109

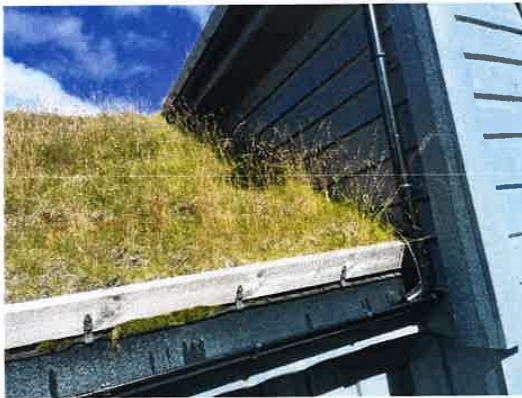
Det er ikke registrert avvik med veggkonstruksjonen.

Det bemerkes at bare deler av fasadene er tilgjengelig for kontroll da det var mye snø på befaringsdagen.

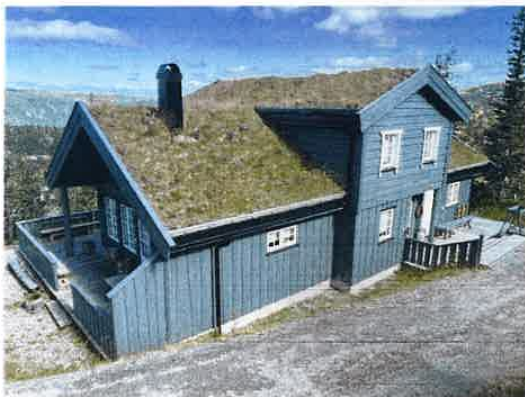
Det ble ikke registrert skader eller behov for tiltak utover normalt vedlikehold. Vinduer øverst mot gavler er montert uten beslag og vannbrett i overkant. Løsningen er noe utsatt for slagregn, men er beskyttet av takutstikk. Det er ikke påvist fuktskader på befaringsdagen.

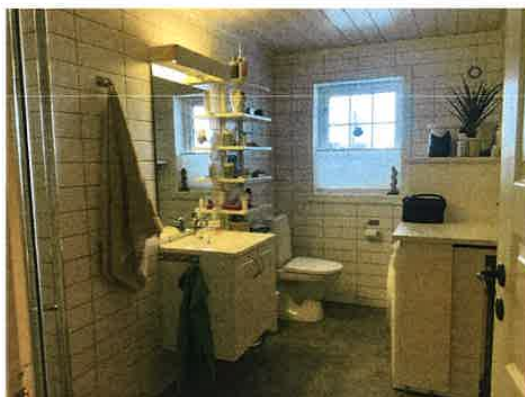
Sanitærutstyr og innredning har ikke skader eller vesentlige avvik og fungerer med dagens tilstand.

Det er foretatt boring i delevegger mot bad og påvist 8,5% fukt i bunnsvill. Dette regnes som tørt i dette tilfellet.

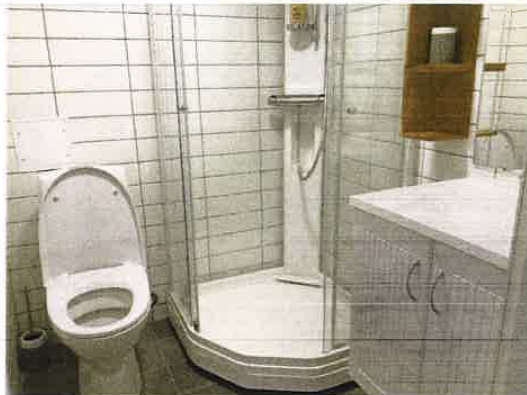
Sanitærutstyr og innredning har ikke skader eller vesentlige avvik og fungerer med dagens tilstand.

Det er foretatt boring i delevegger mot bad og påvist 8,5% fukt i bunnsvill. Dette regnes som tørt i dette tilfellet.

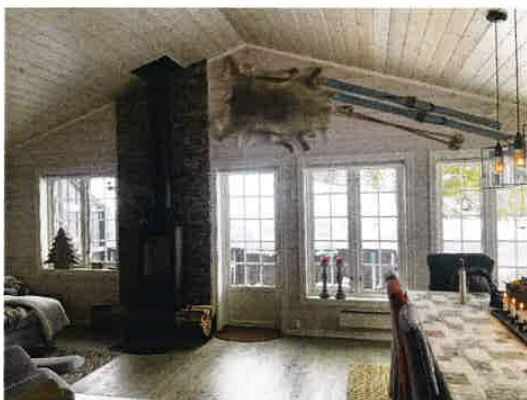
Pene overflater uten vesentlige skader utover normal bruksslitasje.

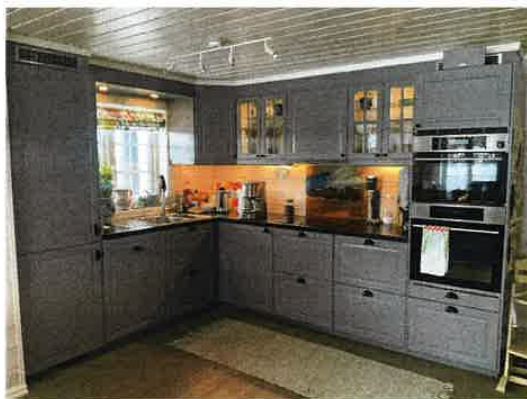
Det ble på befaringdagen, ikke registrert unormale fuktverdier ved søk med prolimeter i erfaringsmessig, utsatte områder.

Over koketopp er det etablert ventilator med utlufting via yttervegg.

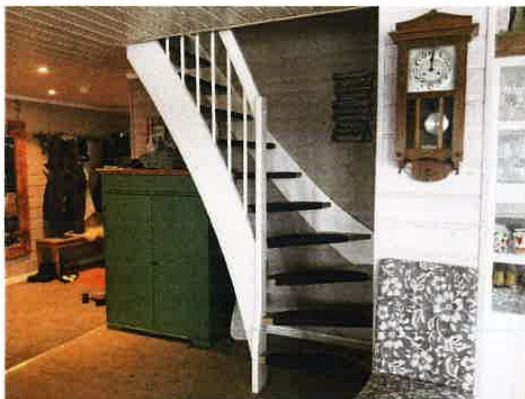
Det er manglende håndløper på veggen.
Trappen er nokså bratt, har store åpninger mellom inntrinn og har mangler som ikke tilfredsstillers dagens krav.
Trappen er levert i denne utformingen av hytteleverandør og er vanlig på denne type hytter.

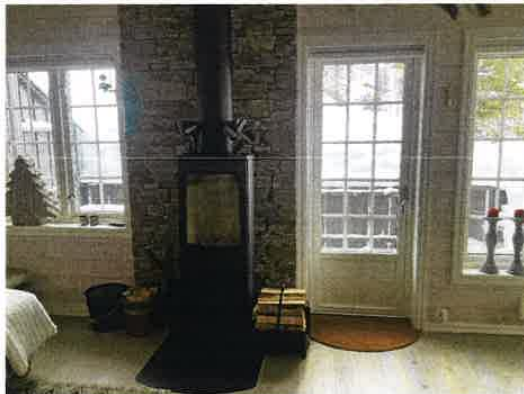
Pipeløp er ikke kontrollert innvendig, men ovn og pipe virker i god stand. Det er fremlagt feierrapport etter tilsyn med ukjent dato. Registrert avvik er manglende takstige.
