Grendals gate 10, 6516 KRISTIANSUND N

**Pen 3-roms borettslagsleilighet  
med flott utsikt til havnebassenget  
og gode solforhold!**

# Tilstandsrapport

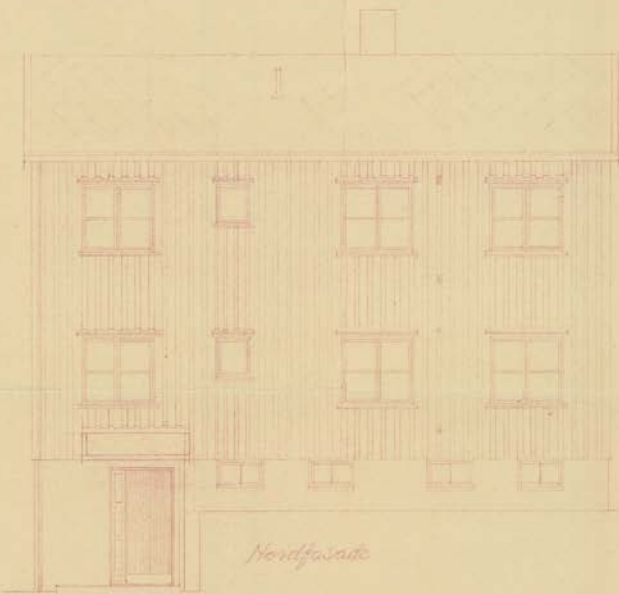
*Front facade*

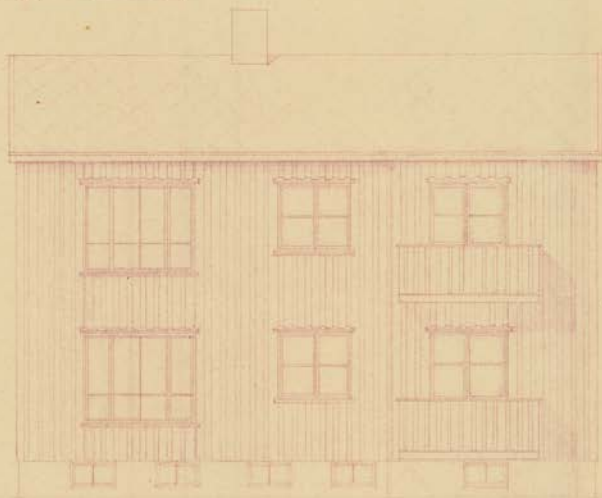
*Side facade*
