# Rapetangveien 10

Rapetangveien 10 er en velholdt fritidsbolig med havutsikt, gode solforhold og kjørevei frem. Fritidsboligen er oppført ca. 1983 og har innlagt vann, avløp og strøm.

Befaringsdato: 08.04.2026

Rapportdato: 17.04.2026

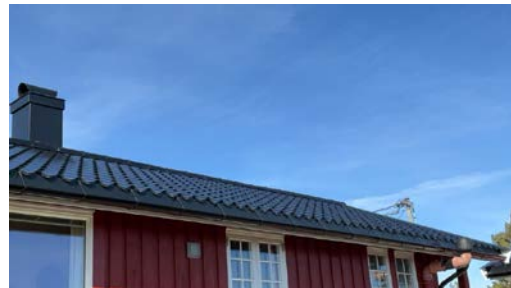
Del av taktekkning.

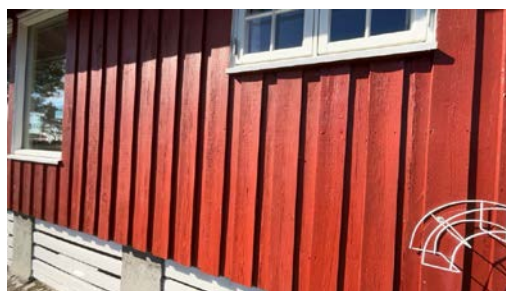
Det er registrert noe alders- og værslitasje på kledningen. Det er også observert noe oppsprekking i kledningen.

Del av vegg.

Del av vegg. Stikk kontroll av vegger er utført.

Det anbefales å utbedre eller skifte ut deler av kledningen der det er oppsprekking og begynnende tørr råte, samt gjennomføre overflatebehandling innen kort tid.

Dette bør gjøres for å forhindre videre forringelse, økt risiko for råteskader og fuktinntrengning i veggkonstruksjonen.

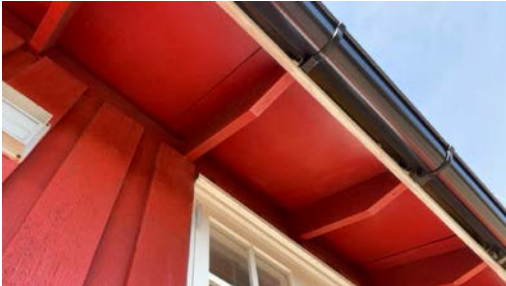
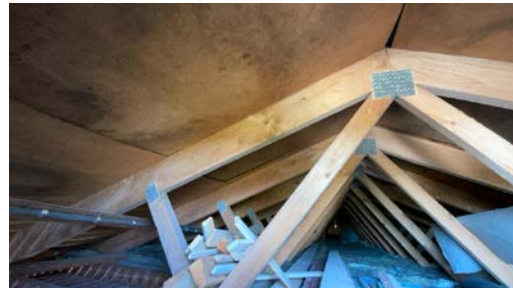
Det er fuktskjolder på undertaksplatene, og det er observert hull i en plate.

Fuktsporene fremstår som eldre, noe som indikerer at det ikke er tegn til aktive vannlekkasjer på befaringstidspunktet.

Del av takkonstruksjon.

Del av takkonstruksjon, sett fra loft.

Ingen umiddelbare tiltak er nødvendig, men det anbefales å følge med på takkonstruksjonen og kontrollere om fuktmerkene utvikler seg over tid.

Hull i undertaksplate bør utbedres for å hindre fremtidig vanninntrenging og ytterligere skader på konstruksjonen.

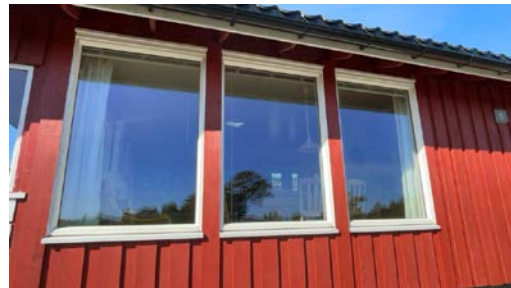
Eksempel på vindu i yttervegg.

Det bør gjennomføres vedlikehold eller utskiftning av vinduer med alders- og bruksslitasje samt begynnende tørråte, for å unngå ytterligere forringelse, varmetap og risiko for fuktskader i omkringliggende konstruksjoner.

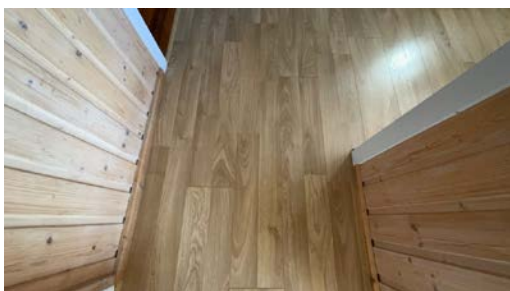
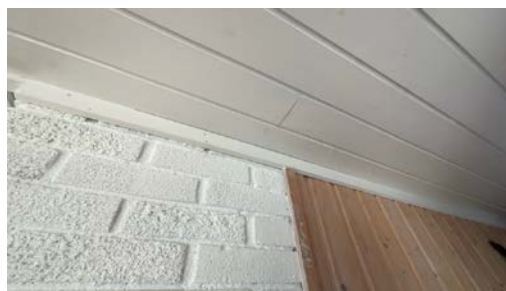
Det er utført visuell kontroll av overflater. Kontroll er utført på steder hvor det, basert på en risikovurdering, er størst sannsynlighet for å finne avvik.

Bygget var møblert på befaringdagen, noe som kan medføre risiko for at skader og fargeforskjeller etter solbleking kan være skjult av innredning eller tepper.

Del av gulv.

Del av vegg - tak.

Innvendige overflater er av en varierende utførelse og oppgraderinger vurderes etter smak og ønske av standard.

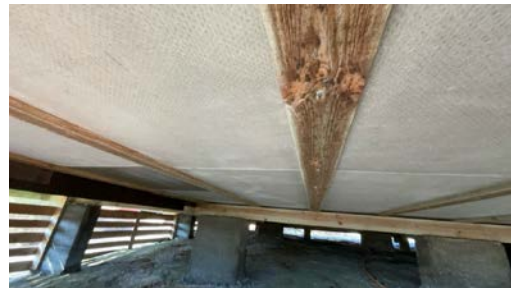
- Det er målt høydeforskjell på mellom 15-30 mm gjennom hele rommet. Tilstandsgrad 2 gis med bakgrunn i standardens krav til godkjente måleavvik.
- Vær oppmerksom på at etasjeskillet er målt mens rommet var møblert.

Del av etasjeskille sett fra undersiden.

Vær oppmerksom på at dette er en eldre konstruksjon, og det kan forekomme skjulte avvik som først blir synlige ved eventuelle destruktive tiltak.

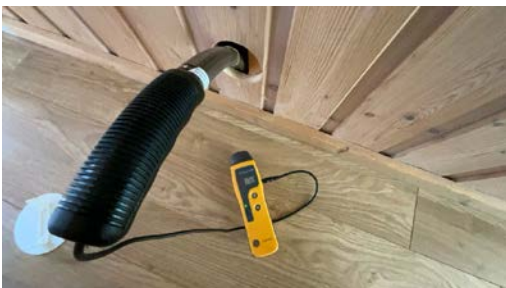
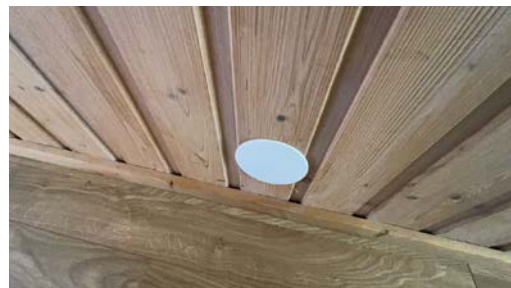
Hulltaking er foretatt uten å påvise unormale forhold.

Hull for kontroll av fukt.

Lokk over hull.

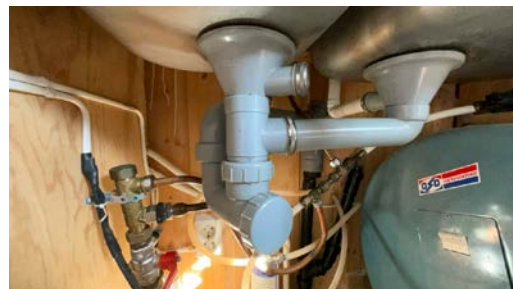
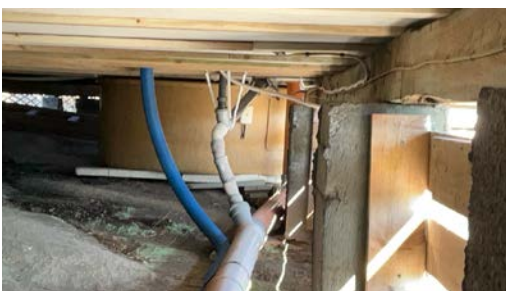
Del av rør til avløp.

- Det er ikke behov for utbedringstiltak siden anlegget fungerer i dag, men ut ifra alder kan skader plutselig oppstå på eldre anlegg.

Konsekvensen av å ikke utbedre kan være økt risiko for lekkasjer og påfølgende skader på bygningens konstruksjoner.

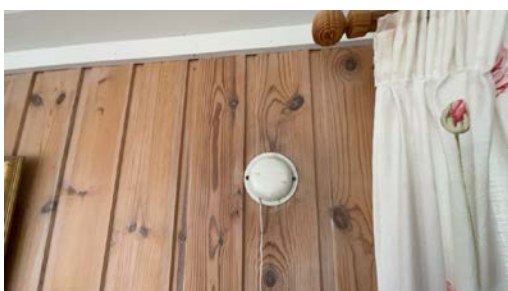
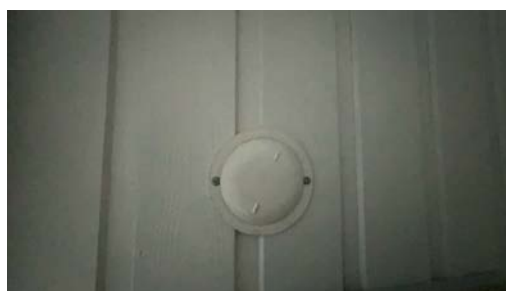
- Det er påvist mangelfull ventilasjon på ett eller flere rom i boligen.

Eksempel på montert ventil i vegg.

Ventilasjonsløsningen bør utbedres for å sikre tilstrekkelig luftutskiftning i alle rom. Mangelfull ventilasjon kan føre til dårlig innelima, økt fuktbelastning og risiko for mugg- og råteskader.

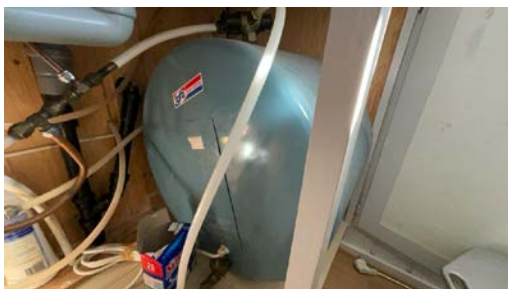
Varmtvannstank.

- Det er ikke behov for utbedringstiltak siden tanken fungerer i dag, men ut ifra alder kan skader plutselig oppstå på eldre tanker.

Varmtvannsberederen bør vurderes skiftet grunnet alder, da risikoen for lekkasje og påfølgende vannskader øker betydelig etter 20 år.
