Furulundveien 41, 1920 SØRUMSAND

Lys, gjennomgående 2-roms selveier i populært nabolag, rett ved marka. Garasje, stor markterrasse og peisovn i stuen.

Befaringsdato: 21.11.2024

Rapportdato: 26.11.2024

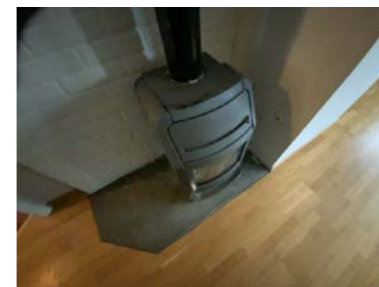
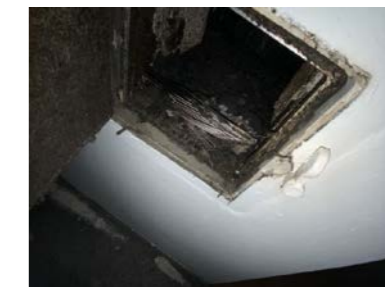
Vurdering av avvik:

- Avstanden mellom ildstedet og brennbart materiale er for liten.
- Det er avvik:

Sotluke må rengjøres og renses slik at den kan lukkes helt inn med lås.

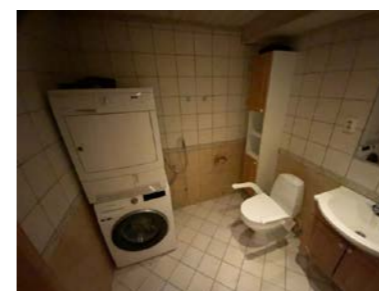
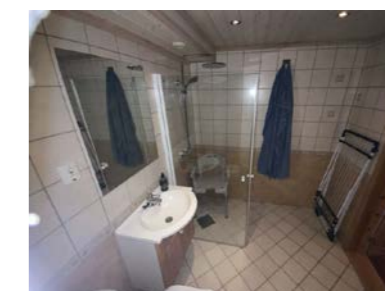
1. ETASJE > BAD/VASKEROM

Vurdering av avvik:

- Det er påvist at noen fliser har bom (hulrom under).
- Det er påvist avvik i fallforhold til sluk i forhold til krav i forskrift på byggetidspunktet.
- Det er påvist andre avvik:

- Våtrommet fungerer med dette avviket.
- Det er ikke behov for utbedringstiltak.

Gulvfliser har fungerende funksjon utover nevnte bomlyd og hakk på overflater. Gulv kan skiftes når det er tid for full renovering av vegger og gulv. Det anbefales å etablere dusjkabinett for å unngå unødig fuktbelastning på vegger og gulv i dusjonen.

- Installering av tett dusjkabinett anbefales.
- Overvåk tilstanden jevnlig. For å få tilstandsgrad 0 eller 1 må slukløsningen skiftes ut og sannsynligvis må også membransjiktet skiftes/utbedres. Det er imidlertid vanskelig å si noe om tidspunktet for når dette er nødvendig.

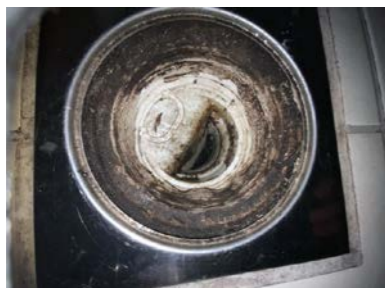
TG 2 Sanitærutstyr og innredning

Vurdering av avvik:

- Det er påvist skader på innredning.

Det er påvist skader, svelling eller lignende på innredning

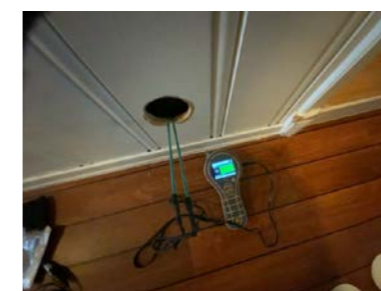
TG 1 Tilliggende konstruksjoner våtrom

Hulltaking er foretatt uten å påvise unormale forhold. Hulltaking er foretatt ved/i Entre. Fuktkvotemåling (vekt%) i konstruksjonen ble målt til 7.

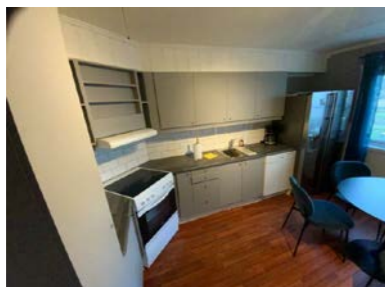
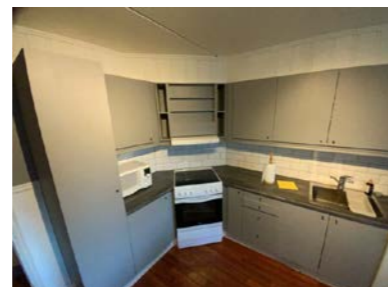
1. ETASJE > KJØKKEN

Kjøkken > 1. Etasje > Kjøkken > Overflater og innredning
Kjøkkenet har innredning med glatte fronter.
Benkeplaten er av nyere laminat med fliser over benk. Stål oppvaskkum. Det er oppvaskmaskin og komfyr.
Vurdering av avvik:
• Det er påvist skader på overflater/kjøkkeninnredning utover normal slitasjegrad.

- Det må påregnes lokal utbedring/utskiftning.

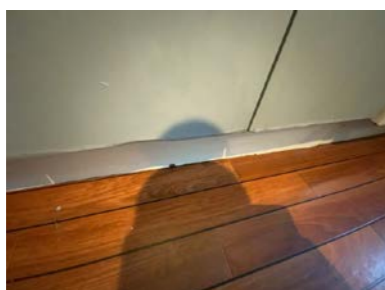
Vurdering av avvik:

- Det er påvist skader på overflater/kjøkkeninnredning utover normal slitasjegrad.

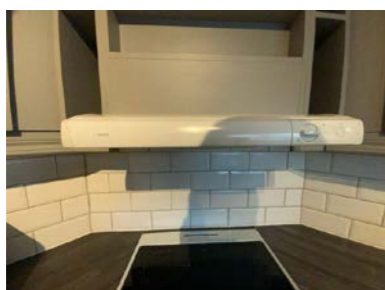
TG 1 Avtrekk

Det er avtrekk via sentralt avtrekksanlegg i bygget. Det er etablert Flexit kjøkkenvifte med mekanisk avtrekk.
