Harry Fetts vei 5B, 0667 OSLO

**Lys 2-roms seniorleilighet med  
skjermet bel. i 3 etg. (topp) m/ Heis

Befaringsdato: 27.02.2026

Rapportdato: 01.03.2026

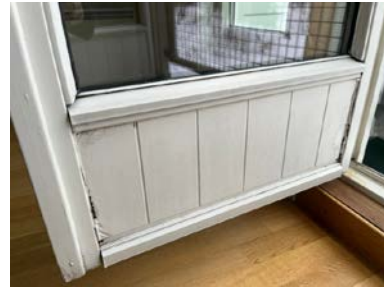
- Det er avvik:
  - Døren har passert mer enn halvparten av forventet levetid og har bruksslitasje. Eldre dører har vanligvis høyere varmetap og større behov for vedlikehold. Utskifting må påregnes på sikt, men det er vanskelig å si nøyaktig når dette vil bli nødvendig.
  - Det er registrert råteskader i treverk på utsiden av døren. Råte skyldes langvarig fuktpåvirkning og kan svekke materialet. Døren bør skiftes innen nær fremtid.

Nærbilde råteskade.

Råteskade på utsiden av panelet til døren.
