Lunderveien 53, 1866 BÅSTAD

**Båstad - Koselig enebolig med stor solrik tomt i familievennlig område.**

# Tilstandsrapport

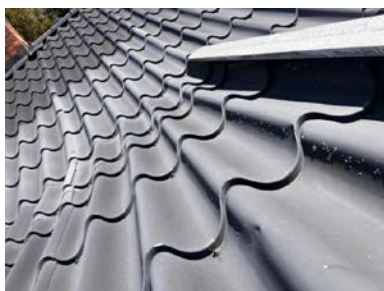
- Siden taket (takkonstruksjon, taktekking og skorstein) kun er observert fra takfot i stige, er vurderingen begrenset av dette. Det er ikke sikkerhetsmessig forsvarlig å bevege seg ut på taket. Selv om det ikke er avdekket skader under befaringen, betyr ikke dette at det ikke foreligger skader som en besiktigelse på taket kan avdekke. Vær oppmerksom på denne risikoen. En undersøkelse på taket kan utføres av en fagperson under tilstrekkelige sikkerhetsforhold.

- Det anbefales å overvåke takets tilstand jevnlig og vurdere utskiftning av taktekking og undertak når det oppstår tegn til slitasje eller lekkasje.

- Konsekvensen av å ikke gjennomføre nødvendige tiltak kan være økt risiko for vanninntrengning og fuktskader i underliggende konstruksjoner, noe som kan medføre kostbare reparasjoner.

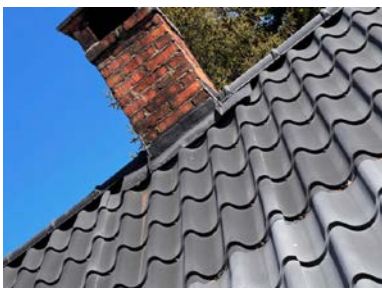
- Manglende snøfangere kan føre til snøras fra taket. Montering anbefales for økt sikkerhet, spesielt over innganger og beferdede områder. Ingen krav ved oppføringstidspunktet. Overvåk tilstanden jevnlig for å avdekke eventuell slitasje eller funksjonssvikt.
- Utskifting av beslag, renner og nedløp må påregnes på sikt for å unngå lekkasjer og følgeskader på bygningen.
- Risikoen for skader øker med alderen på komponentene.

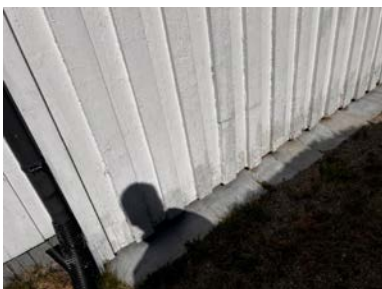
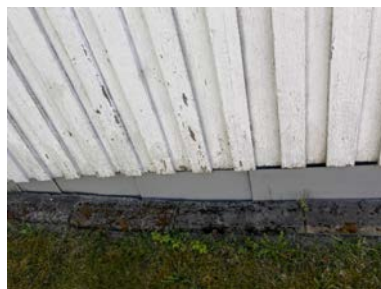
## TG 3 Veggkonstruksjon

- Det er ingen eller liten lufting i nedre kant av kledning mot grunnmur.
  - Det er påvist betydelige råteskader i bordkledningen.
- Det er påvist værslitt og oppsprukket trevirke/trepaneler samt en del råteskader (spesielt på sydvegg), som følge av elde, eksponering av vær/vind samt manglende vedlikehold opp gjennom årene.
- Ikke tilstrekkelig med lufting mellom kledning og yttervegg. God lufting er viktig og skal dreneres ned og lede ut vann som trenger gjennom regnskjermer, slippe ut eventuell fuktighet fra indre deler av veggen samt gi mulighet for at fuktighet kan tørke ut fra baksiden av regnskjermer.

- Andre tiltak:
- Kledningen viser værslitasje, tørkesprekker og råteskader. Uten vedlikehold eller utbedring kan dette føre til ytterligere skader og redusert levetid på treverket, samt skader på omkringliggende konstruksjon.
  - Det bør etableres tilstrekkelig lufting mellom kledning og yttervegg for å sikre uttørking av eventuell fuktighet, og for å redusere risikoen for fuktskader i konstruksjonen.
  - Ved utskifting av kledning bør korrekt oppbygning med lufting prioriteres, da manglende lufting kan føre til oppfukning og skade på veggkonstruksjonen over tid.

**Kostnadsestimat: 100 000 - 200 000**

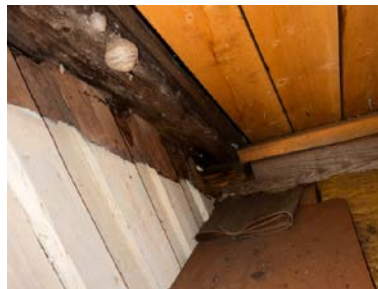
## TG 3 Takkonstruksjon/Loft

- Det er påvist fuktskjolder/skader i takkonstruksjonen.
- Det er ikke påvist dampspærre mot loft/takkonstruksjon. Manglende dampspærre kan føre til økt risiko for kondens og fuktskader, da dampspærren skal hindre varm og fuktig inneluft fra å trenge opp i takkonstruksjonen.

- Det er ingen lufting på deler av takkonstruksjonen. God og kontinuerlig lufting er viktig for å redusere risikoen for skader som følge av fukt og kondens.

- Det er påvist spor av mus på loftet, noe som indikerer at skadedyr har hatt tilgang til området. Årsaken til dette kan være små åpninger, sprekker eller utilstrekkelig tetting i byggets konstruksjon, som gir mus mulighet til å trenge inn.

- Det er påvist stedvise fuktskader i undertaket ved inspeksjon av kneloft. Det anbefales ytterligere undersøkelser for å avdekke omfanget og eventuelt iverksette nødvendige tiltak.

- Andre tiltak:
- Det bør etableres eller utbedres dampspærre mot loft/takkonstruksjon for å hindre at varm og fuktig inneluft trenger opp i takkonstruksjonen, da manglende dampspærre øker risikoen for kondens og fuktskader.

- Åpninger og sprekker i konstruksjonen bør tettes for å hindre tilgang for skadedyr som mus, da dette kan føre til ytterligere skader og hygieniske utfordringer.

- Det bør gjennomføres ytterligere undersøkelser for å kartlegge omfanget av fuktskader i undertaket, slik at nødvendige utbedringer kan iverksettes og ytterligere skadeutvikling kan unngås.

**Kostnadsestimat: 100 000 - 200 000**

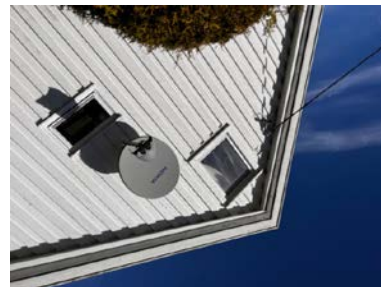
- Punkterte vinduer har redusert isolasjonsevne og kan gi dugg mellom glassene. Utskifting bør vurderes for å opprettholde funksjon og komfort.
- Vinduer i loftsetasjen bør kontrolleres nærmere utvendig når tilkomst er mulig, for å avdekke eventuelle skjulte skader. Manglende kontroll kan medføre at skader ikke oppdages og utbedres i tide.

- Beslaget under vinduene må monteres korrekt for å sikre tetthet og unngå fuktskader. Feilen kan føre til vanninntrengning og skade på omkringliggende konstruksjoner dersom tiltak ikke utføres.

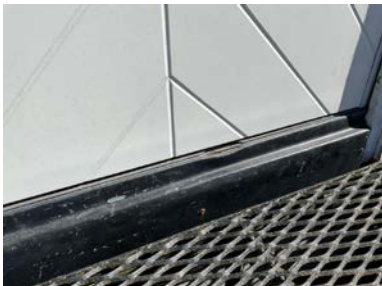
## TG 2 Dører

- Beslag og tetting under døren må utbedres for å sikre regntetthet. Uten tiltak kan vann trenge inn og forårsake fuktskader i konstruksjonen.

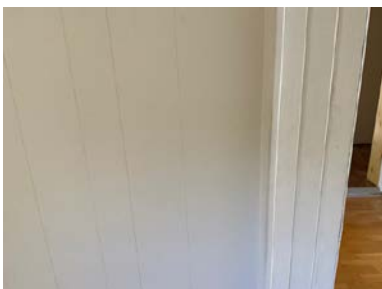
- Andre tiltak:
- Pipevanger må gjøres synlige, og eventuell kledning av brennbart materiale må fjernes for å oppfylle krav til brannsikkerhet.
- Dersom tiltak ikke utføres, øker risikoen for skjulte skader, brannspredning og manglende mulighet for tilsyn og vedlikehold.

**Kostnadsestimat: Under 20 000**

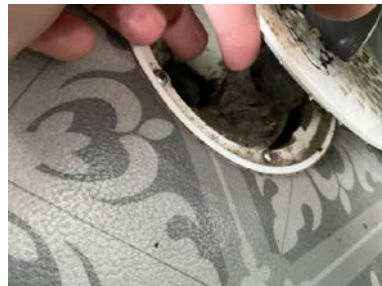
### **TG 2** Sluk, membran og tettesjikt

- Jevnlig rensing av sluket er viktig for å unngå at vann blir stående over vannlåsen, da dette øker risikoen for lekkasje.
