Heidmanns gate 12B, 2317 HAMAR

**HAMAR SENTRUM**

## Nøkkelinformasjon

## 6. Hovedrapport

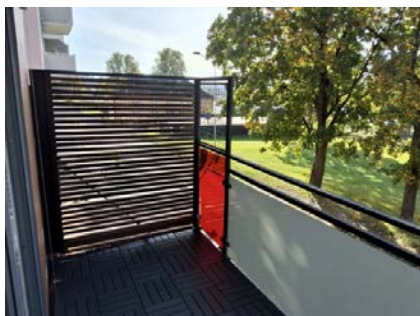
Oversiktsbilde balkong.

| Type | Balkong |
|---|---|
| Er det tegn på sopp/råteskader i treverk eller skader i betong? | Nei |
| Er det avvik på rekkverkshøyde og åpninger i rekkverket i forhold til gjeldene byggt teknisk forskrift på befaringstidspunktet? | Nei |

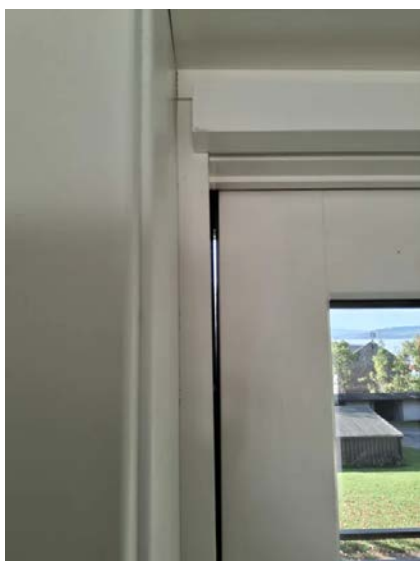
Bilde viser gløpe mellom dørblad og karm i lukket posisjon.

| Beskrivelse | |
|---|---|
| Er det ved stikkprøver registrert avvik ved åpne/lukkemekanismen? | Ja |
| Balkongdøren går skjevt i karmen, noe som gjør at døren ikke er tett når den stenges. Forholdet vil medføre trekk og fare for fuktinnslag ved kraftig nedbør. | |

Balkongdøren går skjevt i karmen, noe som gjør at døren ikke er tett når den stenges. Forholdet vil medføre trekk og fare for fuktnissig ved kraftig nedbør.

**Utbedringskostnader****Under 10 000**

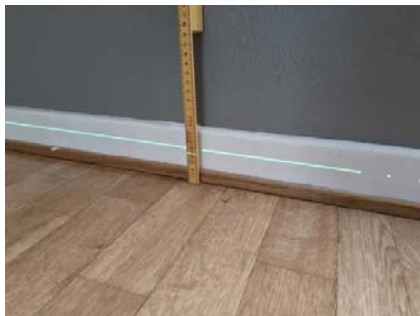
Etasjeskillet er kontrollert med nivelleringslaser.

Kontroll av etasjeskille utføres med nivelleringslaser. Det tas stikkprøver i to retninger i minst to rom per etasje der det lar seg gjøre. Ingen vesentlige avvik ble registrert. Målt lokalt avvik er <10mm og totalt avvik <15 mm pr. rom.

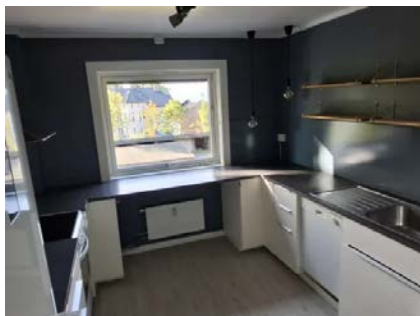
Oversiktsbilde kjøkken.

IKEA kjøkkeninnredning. Innredningen er fra ukjent eksakt årstall. Innredning med glatte fronter. Benkeplate av laminat. Nedfelt oppvaskkum med ett-greps kjøkkenarmatur. Frittstående komfyr, oppvaskmaskin og kjøleskap. Automatisk vannstopper med fuktsensor. Gulvflater belagt med laminat. Vegg- og himlingsflater i malte flater.

Kjøkkenventilator benytter kullfilter (ikke eget utkast) og det er ikke etablert annen mekanisk avtrekk fra kjøkkenet, forholdet kan føre til økt fuktpåkjenning i rommet.

Det anbefales å etablere mekanisk avtrekk. Det presiseres at det bør avklares med borettslaget om muligheten for dette.

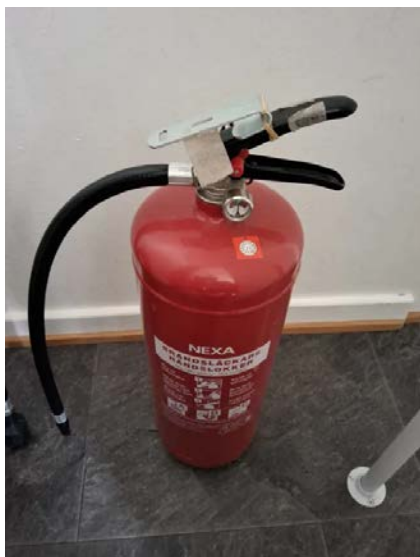
Brannslukningsapparat er plassert på soverom.

| Er det skader på brannslukningsutstyr, røykvarsler, eller er apparat eldre enn 10 år? | Nei |

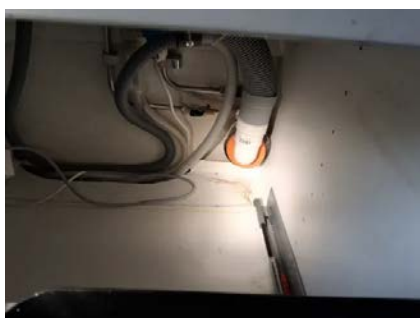
Leiligheten har synlige avløpsrør av plast og støpejern.

| Har avløpsrør nådd en alder som gir økt risiko for skader eller følgeskader? | Ja |

Det er flere boenheter i bygget og kontroll om kloakk er luftet over tak er ikke foretatt. Det er ikke påvist noen stakeluke i boenheten. Staking kan i enkelte tilfeller utføres via sluk eller andre installasjoner med avløp. Deler av avløpsanlegget er fra byggeåret, og har nådd en alder som tilsier at skader / lekkasjer kan oppstå. Det ble ikke registrert behov for tiltak, men med tanke på alder kan skader plutselig oppstå på avløpsrør av eldre årgang. Ved eventuelle oppgraderinger av våtrom/kjøkken vil det være hensiktsmessig å skifte avløpsrør.

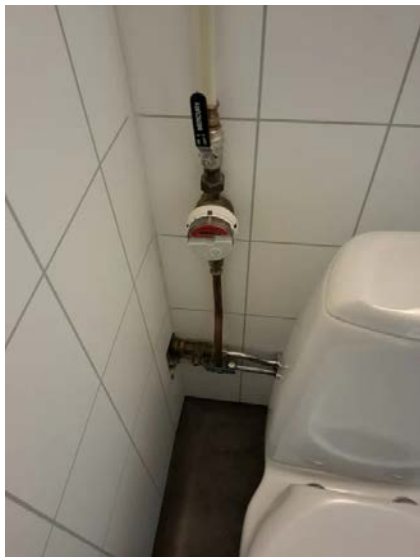
Hovedstoppekranner er passert på bad.

| Har vannrør nådd en alder som gir økt risiko for skader eller følgeskader? | Ja |
| Deler av vannrørene er fra byggeåret, og har nådd en alder som tilsier at skader / lekkasjer kan oppstå. Det ble ikke registrert behov for tiltak, men med tanke på alder kan skader plutselig oppstå på vannrør av eldre årgang. Ved eventuelle oppgraderinger av våtrom/kjøkken vil det være hensiktsmessig å skifte vannrør. | |

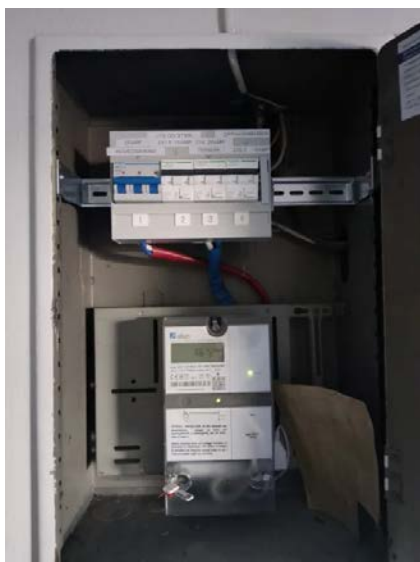
Sikringsskap med automatsikringer er plassert i felles trappeoppgang.

| Er det foretatt kontroll av det lokale el tilsyn i løpet av de siste 5 år | Nei |

| <p>Det anbefales at det gjennomføres en utvidet el-kontroll av en kvalifisert elektrofaglig person, og eventuelle nødvendige tiltak vurderes deretter.</p> | |

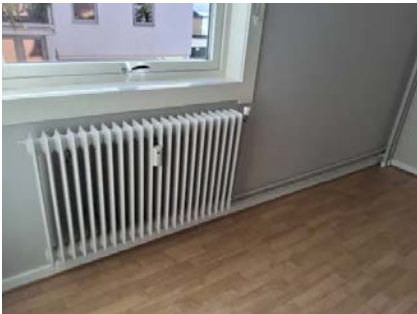
Deler av varmeanlegg er av eldre årgang.

| Har vannrør nådd en alder som gir økt risiko for skader eller følgeskader? | Ja |
| <p>Enkelte radiatorer (med tilhørende røropplegg) er vurdert til å ha en alder som tilsier at anbefalt brukstid er passert. Konsekvens er usikker restlevetid. Det er ikke behov for utbedringstiltak siden anlegget fungerer i dag, men ut ifra alder kan skader plutselig oppstå på eldre anlegg. Normalt sett vil vedlikeholds- og utbedringskostnader tilfalle borettslaget, men om dette er tilfelle er ikke undersøkt i denne rapporten.</p> | |

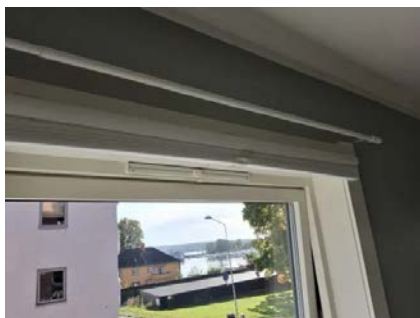
Naturlig ventilasjon med blant annet spalteventiler i vinduer.

Naturlig ventilasjon i leiligheten. Det er ukjent om ventilasjon/tilluft er tilstrekkelig. Ventilering ved åpning av vinduer bør påregnes.

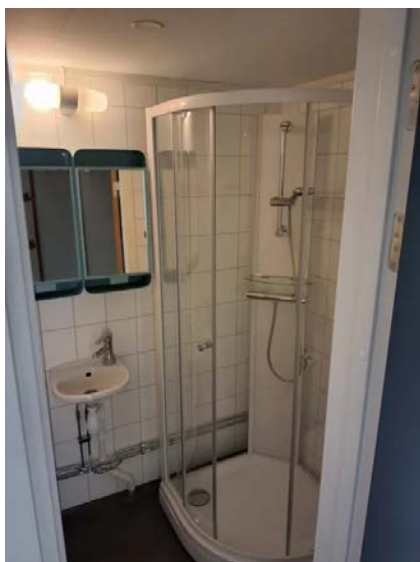
Oversiktsbilde bad.

Fallforhold er ikke kontrollert under dusjkabinett på grunn av manglende adkomst for måling.

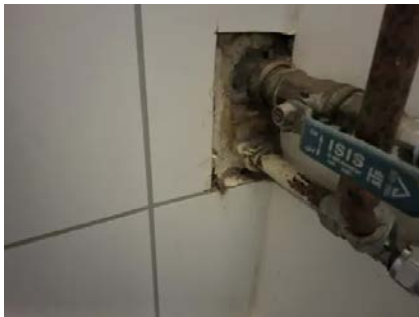
Rørgjennomføringer er tettet med fugemasse.

Er det påvist tegn på utettheter f.eks. rundt rørføringer eller andre overganger? Ja

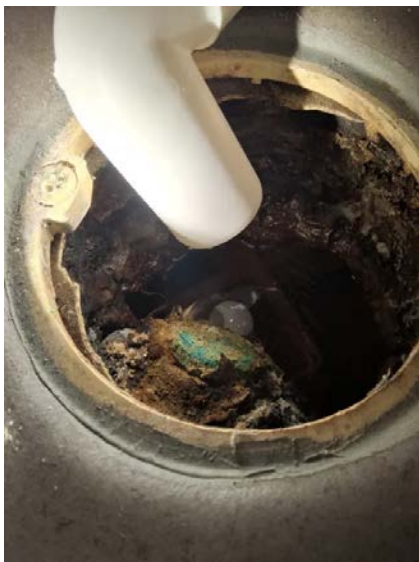
Eldre støpejernssluk.

Er det påvist feil utførelse, feil materialvalg, eller skader i tettesjikt med fare for fuktskade? Ja

Overgang mellom sluk og membran er uoversiktlig. Det kan derfor ikke verifiseres at utførelsen er korrekt, eller at lekkasjesikkerheten er ivaretatt. Selv om det er gjort oppgraderinger på våtrommet, er sluket ikke skiftet. Erfaringsmessig er dette en løsning som medfører økt fare for lekkasje/utettheter rundt sluket. TG2 er valgt for å belyse risiko, selv om synlige skader ikke er observert. Rørgjennomføringer er kun tettet med fugemasse / silikon. Tettesjikt er fra ukjent årstall og kan ha nådd en alder som gjør tettheten usikker i tiden som kommer.

Det anbefales å fortsatt benytte et dusjkabinett for å unngå ytterligere fuktbelastning fra fritt vann på gulv og vegger i påvente av en oppgradering av rommet.
