Andreas Grøttings veg 11 B, 2408 ELVERUM

**Svært gjennomført og flott 4-roms  
topp-/endeleilighet vesentlig  
oppusset i 2022. Solrik innglasset  
balkong mot vest. Fjernvarme!**

Rapportdato: 09.12.2025

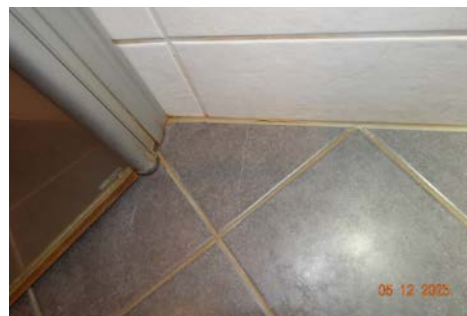
Det er påvist sprekk i en flis i dusjonen.

Kostnadsestimat: Under 20 000

Det bør foretas lokal utbedring.

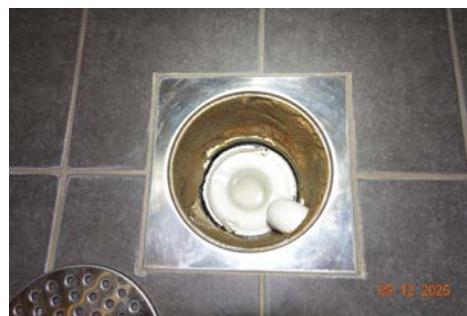
### LEILIGHETEN I 3.ETASJE > BAD/VASKEROM

## ! TG 1 Sluk, membran og tettesjikt

Plastsluk.

Synlig banemembran under klemring.

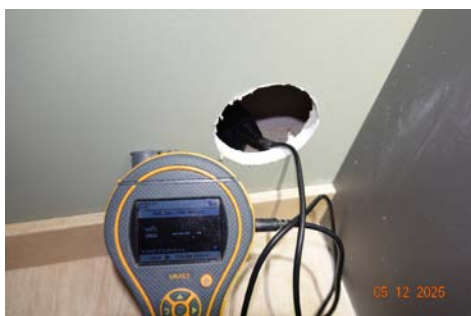
## KJØKKEN

Kjøkkeninnredning med laminert benkeplate, skuffer, opplegg for oppvaskmaskin, glatte fronter, glassplate over kjøkkenbenk, ettgrepsskuff, blandebatteri og to rustfrie kummer.

Montert komfyrvakt over koketopp.

Montert lekkasjestopper under kjøkkenbenk.

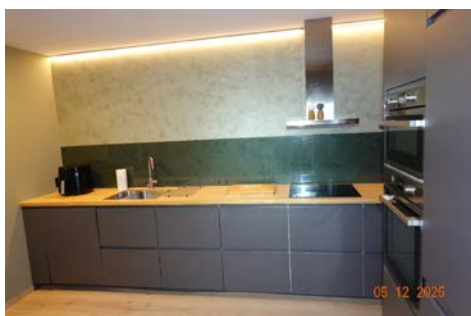
### LEILIGHETEN I 3. ETASJE > KJØKKEN

#### TG 2 Avtrekk

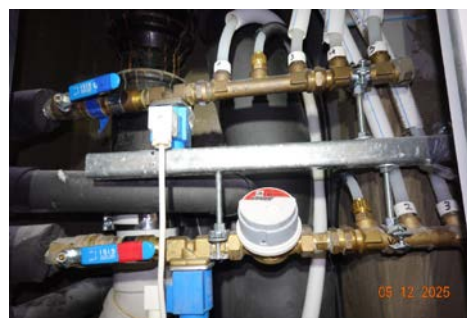
#### TG 2 Avløpsrør

Avløpsrør av støpejern og plastrør (PVC).

- Mer enn halvparten av forventet brukstid er passert på innvendige avløpsledninger.
- Det er påvist at avløpsrør av jern har rustskader.

- Det er ikke behov for utbedringstiltak siden anlegget fungerer i dag, men ut ifra alder kan skader plutselig oppstå på eldre anlegg.
