Andreas Grøttings veg 11 B, 2408 ELVERUM

**Svært gjennomført og flott 4-roms  
topp-/endeleilighet vesentlig  
oppusset i 2022. Solrik innglasset  
balkong mot vest. Fjernvarme!**

# Tilstandsrapport

## BOLIGBYGG MED FLERE BOENHETER

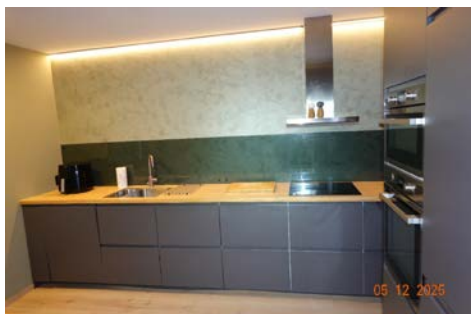
### LEILIGHETEN I 3.ETASJE > KJØKKEN

#### TG 2 Avtrekk
