Ulvekula 17B, 3158 ANDEBU

**Moderne og familievennlig 4-roms  
selveier fra 2018. 20 kvm solrik  
platting. Praktisk planløsning. Kort  
vei til sentrum!**

Ulvekula 17 B, 3158 ANDEBU  
SANDEFJORD kommune  
gnr. 216, bnr. 233, snr. 10

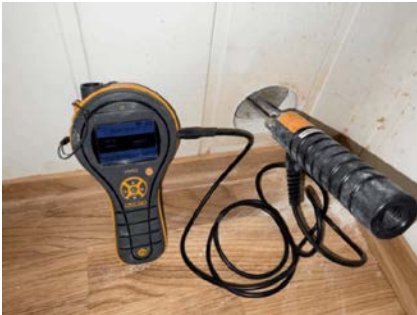
Det er foretatt hulltaking og fuktmåling i tilliggende konstruksjon til våtrommet uten at det ble påvist fukt inne i konstruksjonen.

Fuktmåling i vegg.

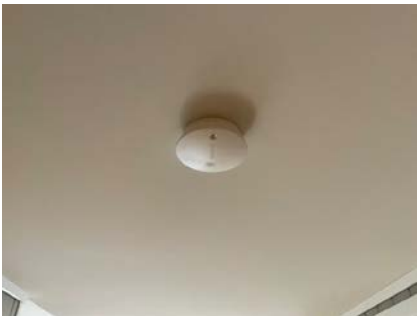
1. Er det mangler for brannslukningsutstyr i boligen iht. forskriftskrav på søknadstidspunktet, men minst Byggeforskrift 1985?  
Nei
2. Er det skader på brannslukkingsutstyr eller er apparatet eldre enn 10 år?  
Nei
3. Er det mangler på røykvarsler i boligen iht. forskriftskrav på søknadstidspunktet, men minst Byggeforskrift 1985?  
Nei
4. Er det skader på røykvarslere?  
Nei

Røykvarsler.
