# Tilstandsrapport

📍 Lekvemogata 10, 5700 VOSS

# gnr. 255, bnr. 60, snr. 8

Rapportdato: 09.04.2025

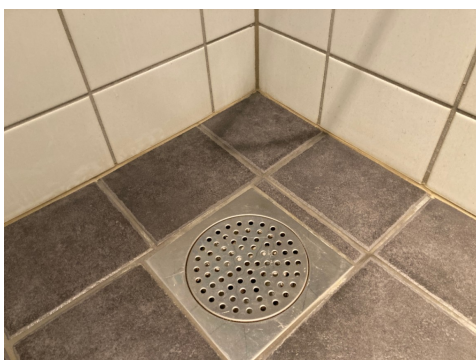
### ! TG 2 Overflater Gulv

Gulvet er flislagt. Rommet har elektriske varmekabler. Fall mot sluk er målt til 22 mm/m i våtsone og 10 mm/m på golv utenfor våtsone

- Svertesopp er registrert

- Overflater må rengjøres.

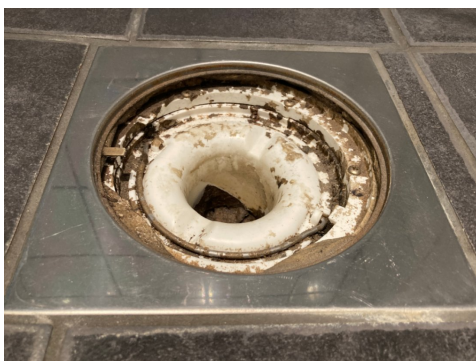
#### ! TG 2 Sluk, membran og tettesjikt

Det er plastsluk og smøremembran med ukjent utførelse.

- Rommet er et våtrom hvor det ved etablering var krav om "uavhengig kontroll", men det foreligger ingen dokumentasjon på at det er utført "uavhengig kontroll".

- Innhent dokumentasjon, om mulig.

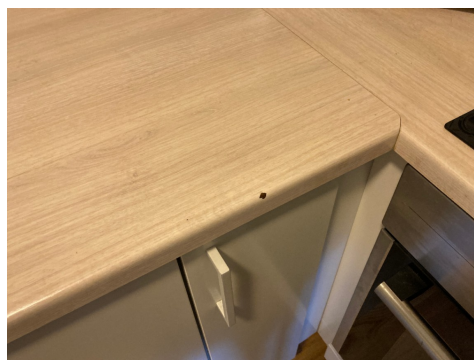
#### ! TG 2 Overflater og innredning

Kjøkkenet har innredning med glatte fronter. Benkeplaten er av laminat. Det er kjølfrysenskap, oppvaskmaskin, induksjonstopp-ny og stekeovn.

- Det er påvist skader på overflater/kjøkkeninnredning utover normal slitasjegrad.

- Det må påregnes lokal utbedring/utskiftning.

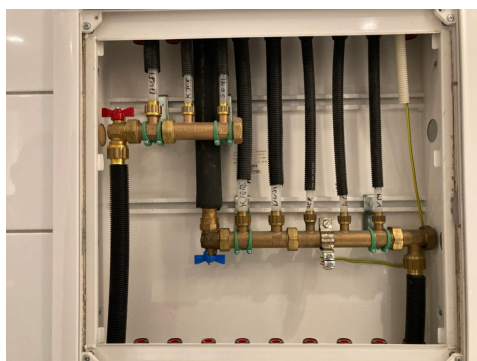
### TG 1 Vannledninger

Innvendige vannledninger er av plast (rør i rør). Det er besiktiget i rørskap.
