# Tilstandsrapport

Lekvemogata 10, 5700 VOSS  
VOSS kommune  
gnr. 255, bnr. 60, snr. 8

Befaringsdato: 07.03.2025    Rapportdato: 09.04.2025    Oppdragsnr.: 18970-1823    Referansenummer: CR2407  
Autorisert foretak: Abbedissen Taksering AS    Vår ref:

## BOLIGBYGG MED FLERE BOENHETER

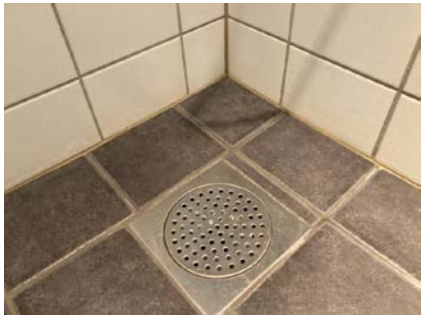
### 3. ETASJE > BAD (3,7 KVM)

3.etasje bad  
Overflater gulv  
Gulvet er flislagt. Rommet har elektriske varmekabler. Fall mot sluk er målt til 22 mm/m i våtsone og 10 mm/m på gulv utenfor våtsone.  
Vurdering av avvik:  
Svertesopp er registrert

**Vurdering av avvik:**

**Konsekvens/tiltak**

- Overflater må rengjøres.

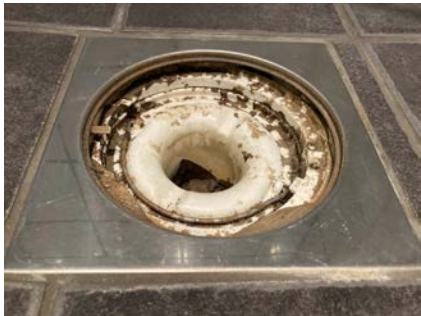
### 3. ETASJE > BAD (3,7 KVM)

3.etasje bad  
Sluk, membran og tettesjikt  
Det er plastsluk og smøremembran med ukjent utførelse.  
Vurdering av avvik:  
Rommet er et våtrom hvor det ved etablering var krav om "uavhengig kontroll", men det foreligger ingen dokumentasjon på at det er utført "uavhengig kontroll".  
Konsekvens/tiltak:  
Innhent dokumentasjon om mulig.

**Vurdering av avvik:**

**Konsekvens/tiltak**

- Innhent dokumentasjon, om mulig.

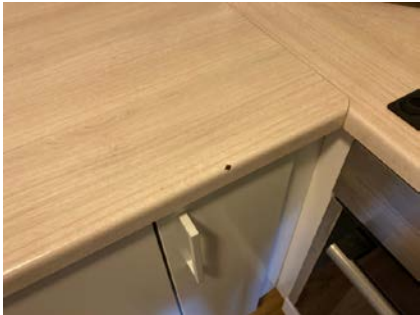
Kjøkken  
Overflater og innredning  
Kjøkkenet har innredning med glatte fronter. Benkeplaten er av laminat. Det er kjøl/fryseskap, oppvaskmaskin, induksjonstopp-ny og stekeovn.  
Vurdering av avvik:  
Det er påvist skader på overflater/kjøkkeninnredning utover normal slitasjegrad.  
Konsekvens/tiltak:  
Det må påregnes lokal utbedring/utskiftning.

**Vurdering av avvik:**

- Det er påvist skader på overflater/kjøkkeninnredning utover normal slitasjegrad.

**Konsekvens/tiltak**

- Det må påregnes lokal utbedring/utskiftning.
