# Flott og innholdsrik enebolig med garasje - 4 soverom - 2 bad - Vaskerom - Flotte

Årekjerret 26, 4625 FLEKKERØY

# Tilstandsrapport

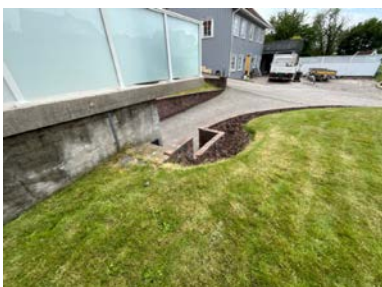
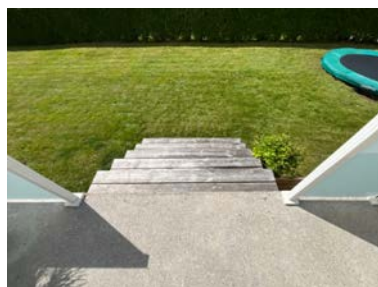
- Rekkverk må monteres for å lukke avviket.

Konsekvens av manglende rekkverk er at trappen er mindre sikker i bruk og gir økt fare for fallskader.

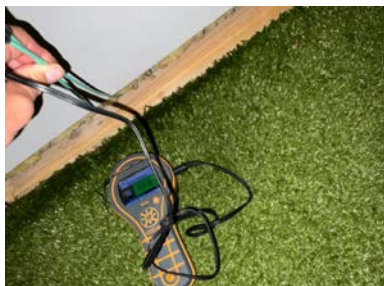
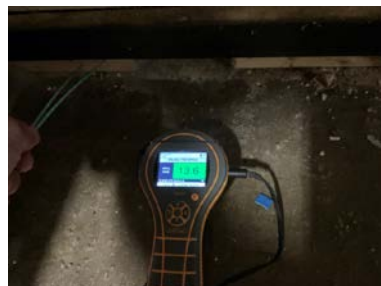
## Garasjen

Hele garasjen ligger delvis under terrenget. Det er synlig råte/fuktskader i treplatene på veggen.

- Det er påvist synlige fukt/råteskader i treverk i underetg./kjeller, hulltaking er derfor ikke nødvendig

Eier opplyser at sålen er på utsiden av Leca veggen i garasjen, dette gjør at vann/fukt renner inn under nederste blokk i garasjen. Avviket gjelder kun fuksikring av garasjen og ikke øvrige deler av boligen.

- Det må foretas tiltak for å utbedre årsak til fukt-/råteskadene samt utbedre råteskadene

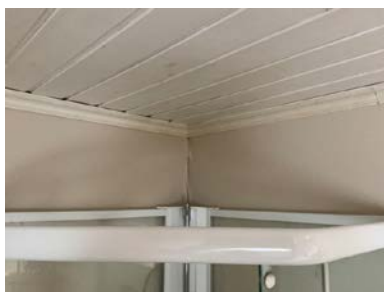
## 2. ETASJE > BAD

### TG 3 Overflater Gulv

For å lukke avviket må det etableres fall til sluken. Avviket har ingen konsekvens ved dagens bruk (tett dusjkabinett og badekar) men dersom kabinettet fjernes vil ikke vann renne til sluk.

Kostnad må sees i sammenheng med de andre avvikene.

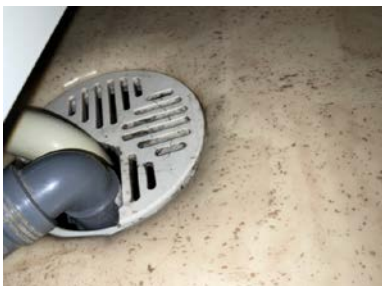
## 2. ETASJE > BAD

### TG 1 Sanitærutstyr og innredning

- Elektrisk avtrekksvifte bør monteres for å lukke avviket.
- Dårlig ventilasjon på et våtrom kan føre til alvorlige konsekvenser som fuktskader og muggvekst.

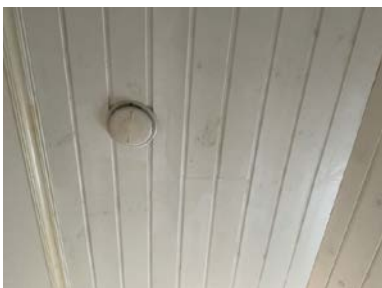
## 2. ETASJE > BAD

### TG 0 Tilliggende konstruksjoner våtrom

Hulltaking er foretatt uten å påvise unormale forhold. Hulltaking er foretatt ved/i soverom bak våtsone for dusjen. Fuktkvotemåling (vekt%) i konstruksjonen ble målt til 8.

Hulltaking gir begrenset adgang til visuell kontroll/måling av et lokalt område på badet, og det kan dermed ikke med sikkerhet utelukkes at det foreligger skjulte avvik eller skader i øvrige deler av konstruksjonen.

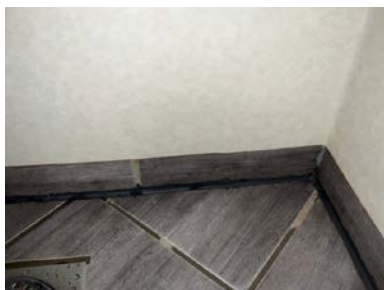
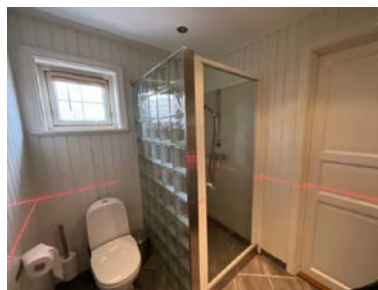
## 1. ETASJE > BAD

### Overflater Gulv

Kostnad må sees i sammenheng med de andre avvikene på badet.

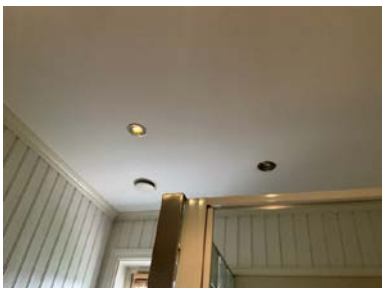
## 1. ETASJE > BAD

### TG 0 Tilliggende konstruksjoner våtrom

Hulltaking er ikke foretatt da det er tilgang på undersiden i boden ved rørgjennomføringer. Fuktkvotemåling (vekt%) i konstruksjonen ble målt til 8,1.

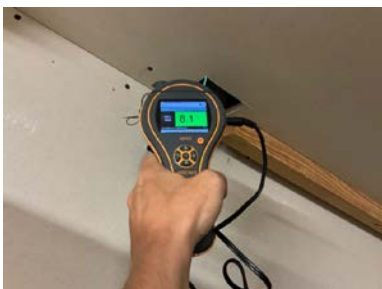
## 1. ETASJE > VASKEROM

- Det er vindu/dør med ikke fuktbestandige materialer i våtsonen (ved vask, dusj, badekar, osv.), løsningen eller byggematerialet er uegnet.

- Dersom det ikke gjøres tiltak, kan dette medføre oppfukting, oppsvelling og forringelse av materialer over tid og fuktskader på tilstøtende konstruksjoner.

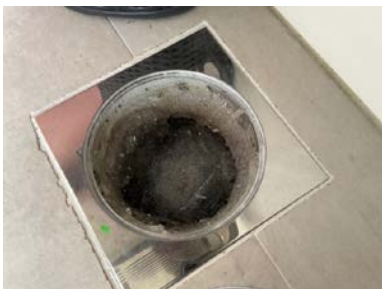
## 1. ETASJE > VASKEROM

### TG 1 Sanitærutstyr og innredning

- Elektrisk avtrekksvifte bør monteres for å lukke avviket.
- Dårlig ventilasjon på et våtrom kan føre til alvorlige konsekvenser som fuktskader og muggvekst.

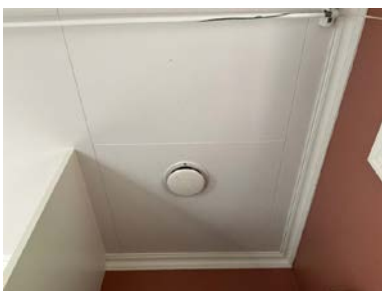
## 1. ETASJE > VASKEROM

### TG 0 Tilliggende konstruksjoner våtrom

Hulltaking er ikke foretatt da det er tilgang på undersiden i boden ved rørgjennomføringer. Fuktvotemåling (vekt%) i konstruksjonen ble målt til 8,1.
