**Salgsobjekt:** Enebolig  
**Eierform:** Eiet  
**Byggeår:** 2004  
**BRA-i/BRA Total** 235/314 kvm  
**Tomtstr.:** 838.3 m<sup>2</sup>  
**Soverom:** 4  
**Antall rom:** 5  
**Gnr./bnr.** Gnr. 2, bnr. 138  
**Oppdragsnr.:** 1411250340

# Flott og innholdsrik enebolig med garasje - 4 soverom - 2 bad - Vaskerom

Årekjerret 26, 4625 FLEKKERØY

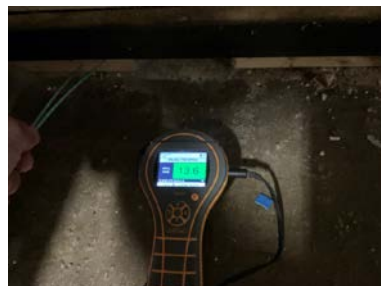
## TG 2 Garasjen

- Overflaten har fuktskjolder.

Eier opplyser at sålen er på utsiden av Leca veggen i garasjen, dette gjør at vann/fukt renner inn under nederste blokk i garasjen. Avviket gjelder kun fuktsikring av garasjen og ikke øvrige deler av boligen.

- Det må foretas lokal utbedring

For å få en 100% tørr garasje må det gjøres tiltak på utsiden (etablere fuktsikring på sålen). Siden det kun gjelder garasjen, der det uansett vil være noe fukt er det ikke å anse som et alvorlig avvik.

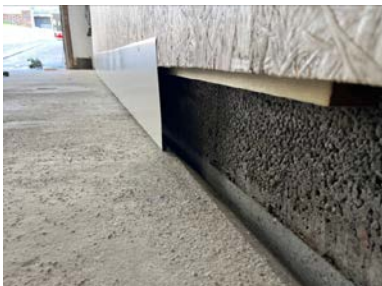
Slisset inn renne for å lede bort fukt/vann.

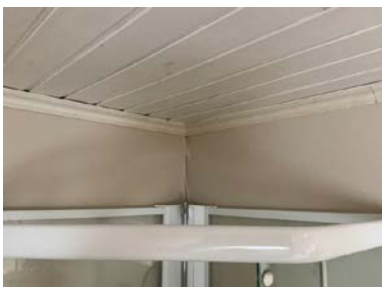
### 2. ETASJE > BAD

#### TG 3 Overflater Gulv

For å lukke avviket må det etableres fall til sluken. Avviket har ingen konsekvens ved dagens bruk (tett dusjkabinett og badekar) men dersom kabinettet fjernes vil ikke vann renne til sluk.

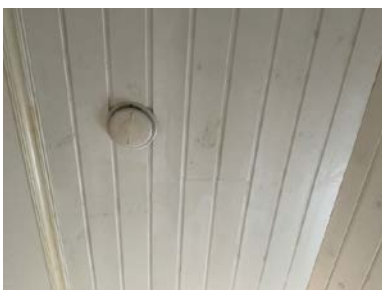
## 2. ETASJE > BAD

### TG 0 Tilliggende konstruksjoner våtrom

Hulltaking er foretatt uten å påvise unormale forhold. Hulltaking er foretatt ved/i soverom bak våtsone for dusjen. Fuktkvotemåling (vekt%) i konstruksjonen ble målt til 8.

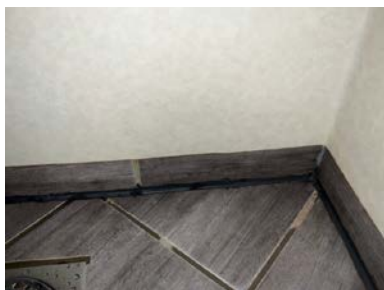
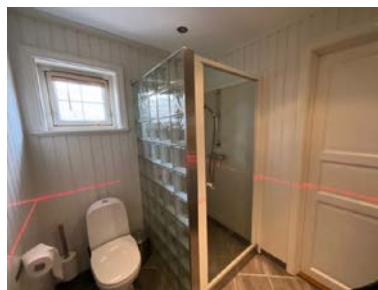
## 1. ETASJE > BAD

### Overflater Gulv

Kostnad må sees i sammenheng med de andre avvikene på badet.

**Kostnadsestimat: 50 000 - 100 000**

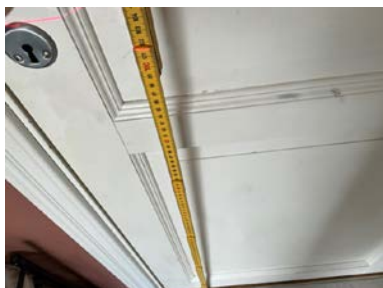
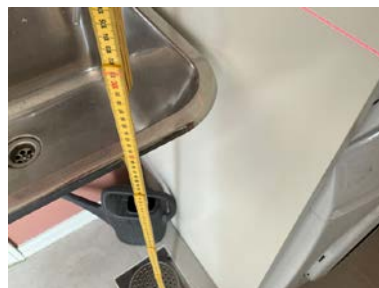
## 1. ETASJE > VASKEROM

### TG 2 Sluk, membran og tettesjikt

- Overvåk tilstanden jevnlig. For å få tilstandsgrad 0 eller 1 må tettesjiktet skiftes ut, men tidspunktet for når dette er nødvendig er vanskelig å si noe om.
- Det er viktig å merke seg at levetiden til en membran varierer basert på kvalitet, installasjon og bruk. Eldre membraner kan bli sprø og sprekke opp, noe som fører til at de mister sin vanntettende funksjon. Dette kan resultere i vannlekkasjer gjennom vegger og gulv og fuktskader.

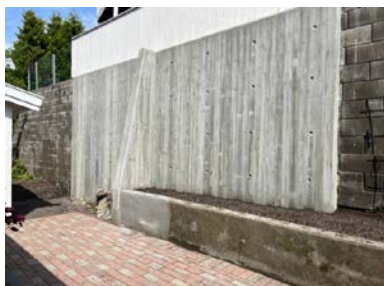
### TG 2 Terrengforhold

Boligen er oppført på en liten flate i terrenget. Det er etablert synkekum foran porten til garasjen. Mot nabo nord/vest er det kum for grunnvannet.

Rundt deler av boligen er det ikke tilstrekkelig fall bort fra murene, dette kan gjøre at fuktsikring får unødvendig mye vannpåkjenning med dertil fare for fukt i kjelleren.

Fall mot bygningen kan på sikt resultere i tett drenering og fukt/vann i underetasje/kjeller. Fare for fukt i underetasjen, høy alder på drenering og utvendig fuksikring tilsier tiltak. Det bør da også etableres fall bort fra bygget.
