Fageråsen 989 A, 2420 TRYSIL

**Lun og flott 4-roms selveiet  
fritidsleilighet fra 2016. Solrik  
sydvendt terrasse. Høyt på fjellet  
med ski-inn/ut!**

# Tilstandsrapport

## FRITIDSLEILIGHET I 4.MANNSBOLIG

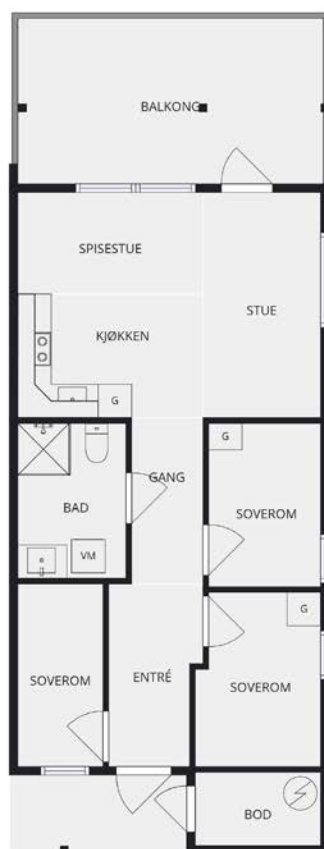
Plantegningen er en ikke målbar illustrasjon og avvik kan forekomme.

Plantegningen er ikke i målestokk og noe avvik kan forekomme.  
Megler/selger tar ikke ansvar for evt. feil.

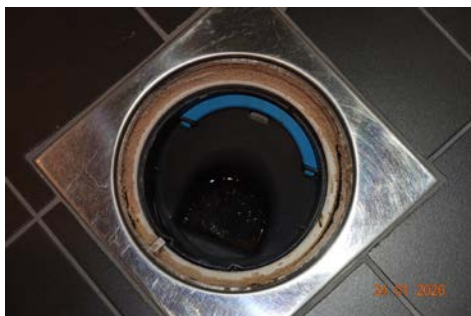
LEILIGHETEN I 1.ETASJE > BAD/VASKEROM

## TG 1 Sanitærutstyr og innredning

Bad/vaskerom med servant, baderomsinnredning, ettgrep, blandebeholder, vegghegt toalett, glassdører, vegghegt dusj og opplegg for vaskemaskin. Drensåpning for eventuelt lekkasjevann under vegghegt toalett.

## TG 1 Tilliggende konstruksjoner våtrom

Hulltaking er foretatt nederst på delevegg mot våtsonen. Ved bruk av fuktmåler ble det ikke registrert unormale verdier.

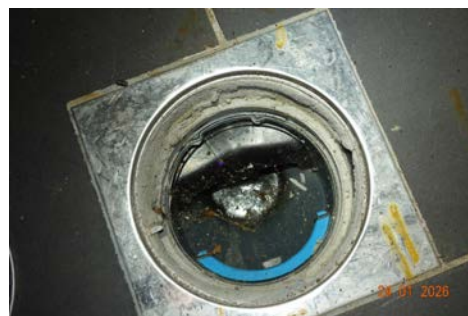
TEKNISK ROM/VASKEROM > TEKNISK ROM/VASKEROM

## TG 1 Sanitærutstyr og innredning
