Skrenten 67, 3258 LARVIK

**Byskogen - pen og funksjonell 1/2  
part av tomannsbolig i attraktivt  
område**

# gnr. 3020, bnr. 2822, snr. 1

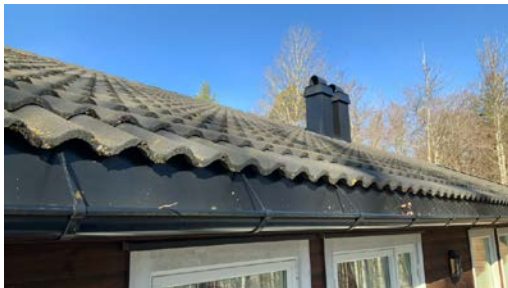
Taktekking

Tak tekket med diffusjon åpent undertak og utvendig betong takstein. Fra byggeår.  
Taket fremstår uten synlige skader eller avvik

Siden taket (takkonstruksjon, taktekking og skorstein) kun er observert fra bakkenivå, er vurderingen begrenset av dette. Det er ikke sikkerhetsmessig forsvarlig å bevege seg ut på taket eller observere fra stige. Selv om det ikke er avdekket skader under befaringen, betyr ikke dette at det ikke foreligger skader som en besiktigelse på taket kan avdekke. Vær oppmerksom på denne risikoen. En undersøkelse av taket kan utføres av en fagperson under tilstrekkelige sikkerhetsforhold.

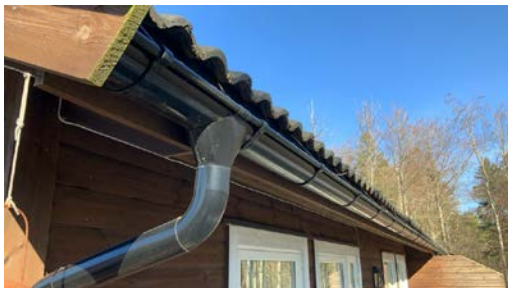
Takrenne

Renner og beslag i plastbelagt stål fra byggeår.  
Ingen avvik

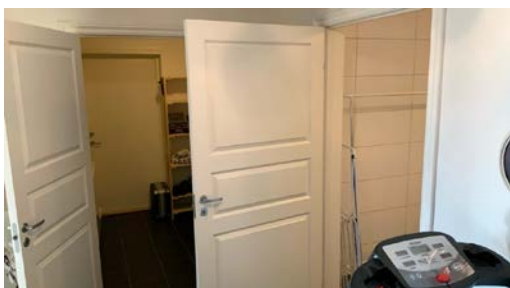
Tette dører

Ingen avvik utover normal slitasje.

Dør til bod sokkel etasje subber litt på terskel.

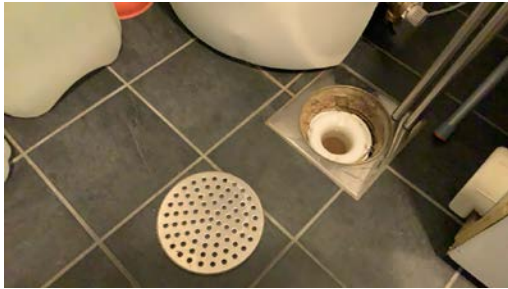
Sluk Vaskerom

Det er viktig å merke seg at levetiden til en membran varierer basert på kvalitet, installasjon og bruk. Eldre membraner kan bli sprø og sprekke opp, noe som fører til at de mister sin vanntettende funksjon. Dette kan resultere i vannlekkasjer gjennom vegger og gulv og fuktskader.

Når sluket under badekar har begrenset tilgang, er det vanskelig å rengjøre sluket og å inspisere den for å oppdage skader i membranen/fuger rundt sluket, som er avgjørende for å forhindre lekkasjer.  
Manglende membran oppkant ved terskel øker risikoen for at vann kan renne ut i tilstøtende rom.

Følg situasjonen.  
Montere fuktsensor som registrerer eventuell lekkasje.

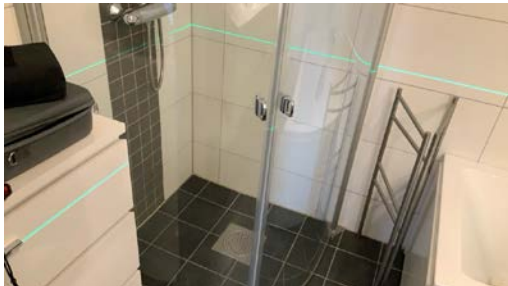
Dusjvegger

Rommet er innredet med benkeskap med heldekkende servant, dusjvegger, vegghengt toalett og badekar.  
Ingen avvik utover normal slitasje

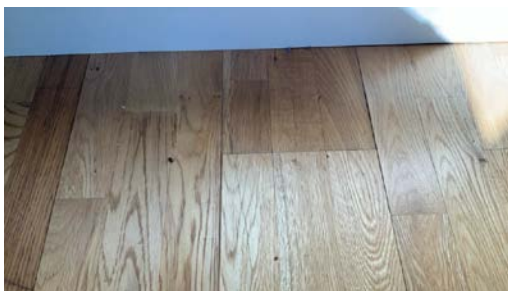
Skadet parkett

- Det er påvist at overflater har noe skader.

Noe vannskade og knirk på parkettgulv foran vask.

Det er registrert noe fukt svelling i benkeplate ved vask og oppvaskmaskin  
Generell bruks slitasje

Ytterligere skader og oppsprekking av gulv
