Bjørkmoflata 35, 7340 OPPDAL

**Innholdsrik og smakfullt innredet
halvpart av tomannsbolig fra
2023**

Nøkkelinformasjon	2
Om eiendommen	4
Bilder og planskisser	18
Selgers egenerklæringsskjema	38
Tilstandsrapport	42
Godkjente bygningstegninger	68
Ferdigattest	74
Seksjonering med tegninger	75
Energiattest	88
Matrikkelkart og -rapport	94
Matrikelbrev	100
Eiendoms-, veistatus- og ledningskart	107
Reguleringsplankart	112
Reguleringsplan med bestemmelser	114
Kommuneplankart	118
Nabolagsprofil og kart	120
Budskjema	132

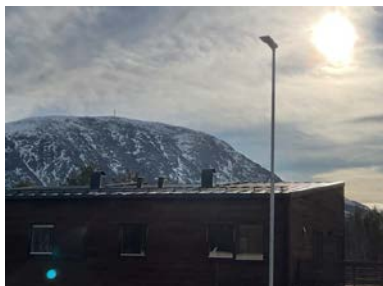
Taktekkingen er av metallplater og er besiktiget fra bakkenivå. Siden taket (takkonstruksjon, taktekking og skorstein) kun er observert fra bakkenivå, er vurderingen begrenset av dette. Det er ikke sikkerhetsmessig forsvarlig å bevege seg ut på taket uten tilstrekkelig sikkerhetsutstyr. Det kan være skjulte skader som ikke er synlige under befaringen fra bakkenivå.

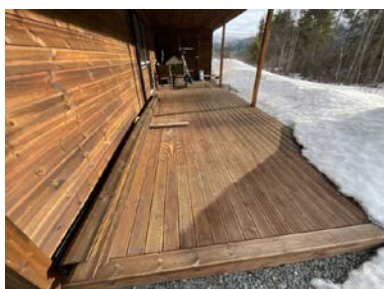
TG 1 Balkonger, terrasser og rom under balkonger

Det er etablert terrasse og terrasseplatt mot sørvest samt en terrasseplatt i forbindelse med hovedingang. Terrassene/plattingene er oppført i tre og terrassen med tilkomst fra stue har tekking under terrassegulvet. Tekkingen er ikke visuelt kontrollert da dette ikke er mulig på grunn av terrassegulvet. Ved en visuell kontroll av underliggende himlinger ble det ikke registrert tegn til skader/lekkasjer. Terrasse og terrasseplatt fremstår i god stand.

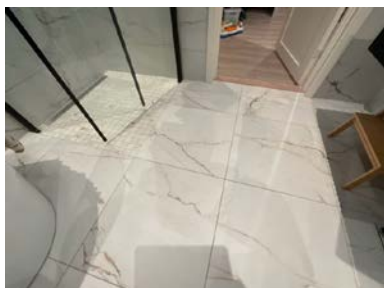
TG 1 Overflater Gulv

Gulvet er flislagt og har elektriske varmekabler. Det ble målt ca 15mm høydeforskjell mellom sluk under badekar og gulv ved dørterskel. Lokalt fall mot sluk i nedsenket dusjsone. Det bemerkes at gulvet er tilnærmet flatt/svakt fall mot sluk i området ved servant. Erfaringsmessig kan det være vanskelig og få tilstrekkelig fall mot sluk ved bruk av store gulvfliser. Det er krav til at membranoppkant ved dørterskel skal være minimum 15mm dersom fall på gulv er mindre enn 1:100. Avviket vil bli utbedret før salg ved at dørterskel heves 15mm og membran skjøtes under dørterskel og føres opp ved dørterskel. Utførelse vil bli dokumentert med foto.

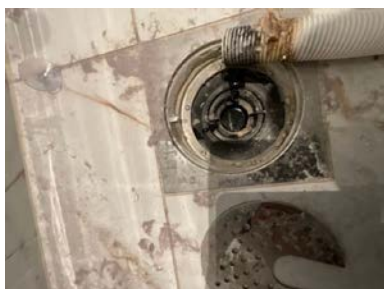
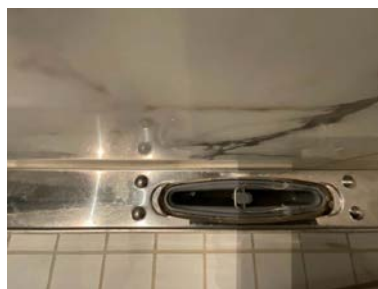
TG 0 Sluk, membran og tettesjikt

Det er plastsluk og smøremembran med dokumentert utførelse. Ved kontroll av sluk ble det ikke registrert synlige avvik.
