Saltnestoppen 2, 1642 SALTNES

**Trivelig sommerhytte med solrik  
tomt og gode uteplasser | Bilvei  
frem | Vann og avløp**

# Tilstandsrapport

Befaringsdato: 22.04.2025

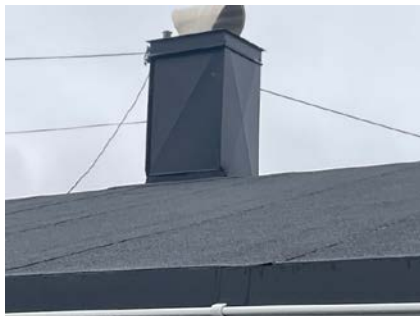
### Nedløp og beslag

Takrenner og nedløp av plastbelagt stål.  
Nytt heldekkende beslag over pipe.

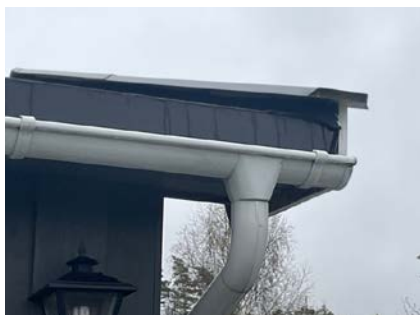
### Veggkonstruksjon

Yttervegger i bindingsverk med stående kledning.

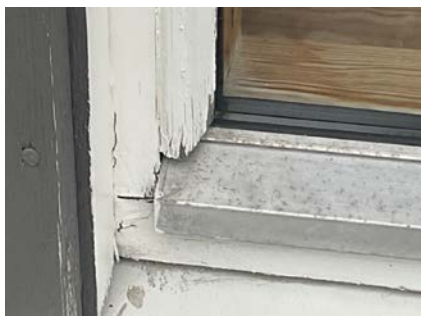
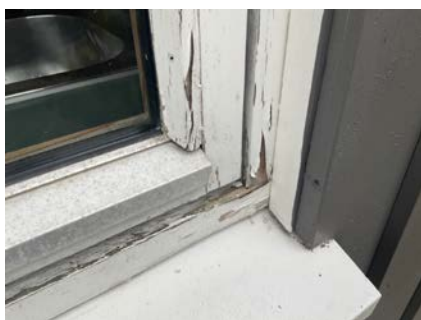
## TG 2 Dører

Ytterdør i tre.  
Verandadør i tre med stort glassfelt med isolerglass fra 1990-tallet.

- Karmene i dører er værslitte utvendig og det er sprekker i trevirket. Gjelder verandadør.

- Det må foretas lokal utbedring.

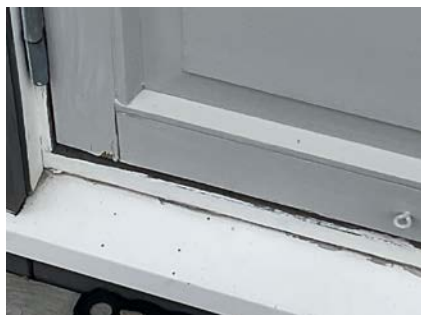
## TG 2 Balkonger, terrasser og rom under balkonger

Fra stue er det adgang til veranda på 35 kvm.  
Terrasse mellom byggene på 12 kvm. Bygget i 2014 av fagfolk.

- Det er ikke krav om utbedring av rekkverkshøyde opp til dagens forskriftskrav.

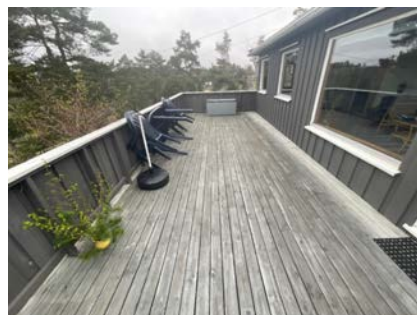
## TG 2 Overflater

- Det er påvist andre avvik:  
Stedvis noe avvik utover normal slitasjegrad.

- Det må foretas tiltak for å lukke avviket.

Lokal utbedring.

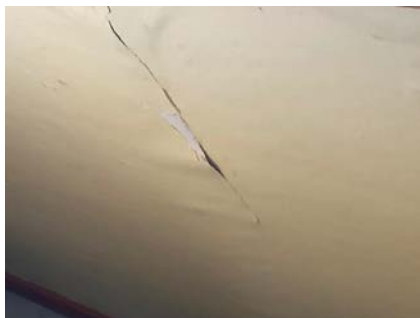
## ! TG 2 Etasjeskille/gulv mot grunn

Etasjeskillere av tre.

- Det er målt høydeforskjell på mellom 15-30 mm gjennom hele rommet. Tilstandsgrad 2 gis med bakgrunn i standardens krav til godkjente måleavvik.

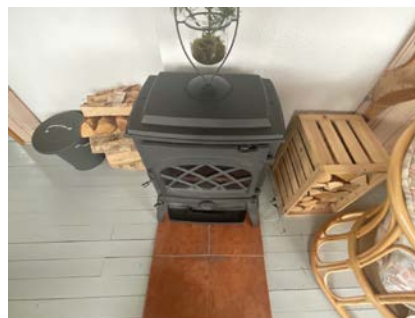
## ! TG 2 Krypkjeller

Krypkjeller med innvendig adkomst via luke i gulvet i stue.

- Det er manglende fuktsperre på bakken.

Det er noe synlig fuktinnslag i krypkjeller som vurderes som relativt normalt når det er synlig fjell.

- Fuktsperre på bakken bør etableres.

Det bør monteres fuktsperre for å redusere fukt/damp mot etasjeskillere.

Tilstanden må uansett alltid overvåkes i en krypkjeller og spesielt ved store nedbørsmengder. En krypkjeller er betegnet som en risikokonstruksjon.

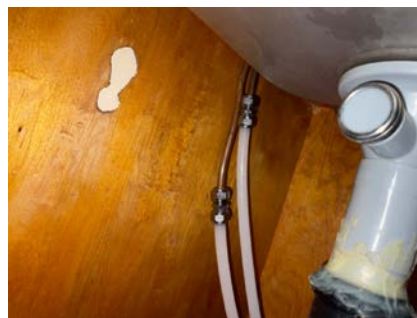
## TG 2 Avløpsrør

Avløpsrør av plast.

- Det er ikke behov for utbedringstiltak siden anlegget fungerer i dag, men ut ifra alder kan skader plutselig oppstå på eldre anlegg.

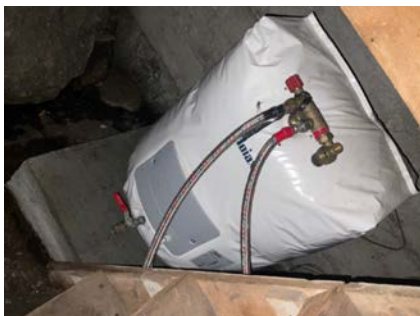
- Det bør etableres tilfredsstillende el-tilkobling etter gjeldende forskrift.

I 2014 kom et lovpålagt krav om at varmtvannsberedere på 1500 watt eller mer skal være tilkoblet egen koblingsboks. Det er ikke et krav til utbedring, men det anbefales at dette etableres.

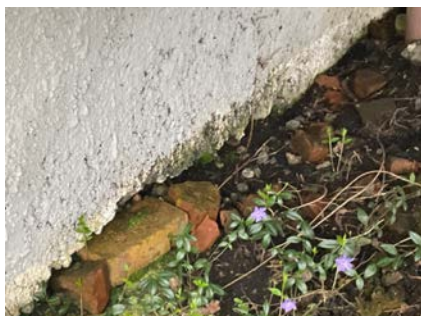
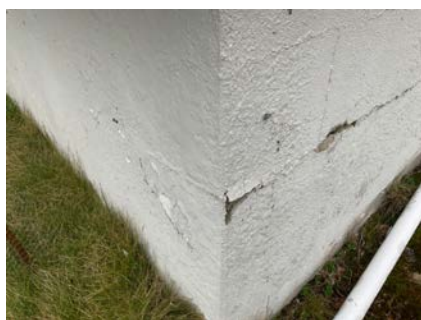
- Grunnmuren har sprekkdannelse.

Noe utsigelser under grunnmur under veranda.  
Forøvrig noe sprekker og løs puss.

- Lokal utbedring må utføres.
