Harestien 24, 1615 FREDRIKSTAD

**Enebolig med god planløsning, 4  
soverom, dobbelgarasje, og solrik  
tomt i barnevennlig område nær  
Fredrikstadmarka**

| Tilstandsrapport ..... | 52 |

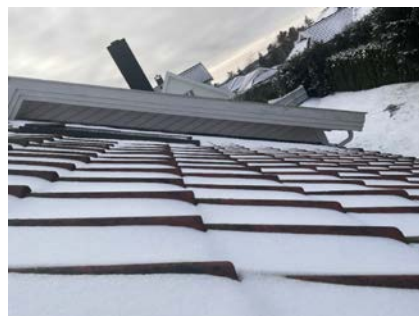
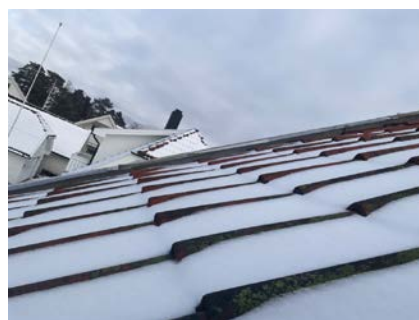
### TG 2 Nedløp og beslag

Takrenner og nedløp av plastbelagt stål.  
Heldekkende beslag over pipe.

Utskifting av beslag, renner og nedløp må påregnes på sikt for å unngå lekkasjer og følgeskader på bygningen, da risikoen for skader øker med alderen på komponentene.

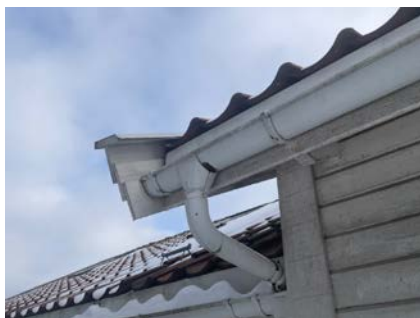
## TG 2 Veggkonstruksjon

Yttervegger i bindingsverk med liggende kledning.

- Lokal utbedring/utskiftning bør utføres.
- Uten tilstrekkelig lufting bak bordkledningen kan fuktighet som trenger inn bak bordene eller gjennom veggen innenfra ikke tørke opp. Dette skaper ideelle forhold for råtesopp og muggevekst.

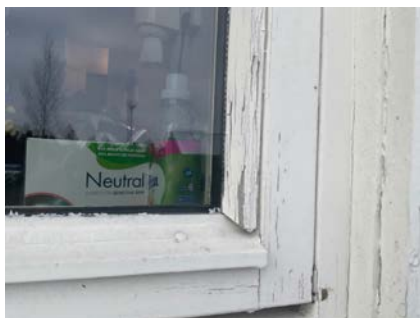
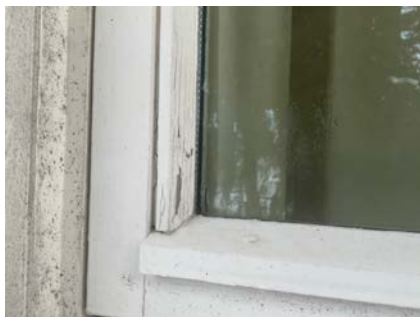
## TG 2 Dører

Hovedytterdør i tre fra antatt byggeår.  
Terrassedør i aluminium med stort glassfelt med isolerglass fra byggeår.  
Ytterdør til kjeller i aluminium med ukjent alder.

Lokal utbedring.

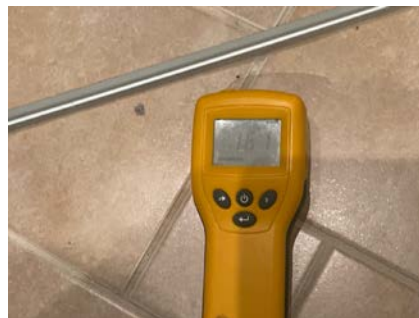
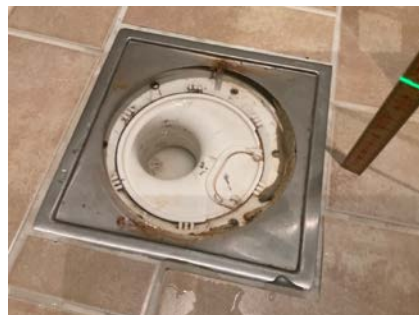
## TG 2 Sanitærutstyr og innredning

- Det er ikke påvist tilfredsstillende løsning for å synliggjøre lekkasje fra innebygget susterne.

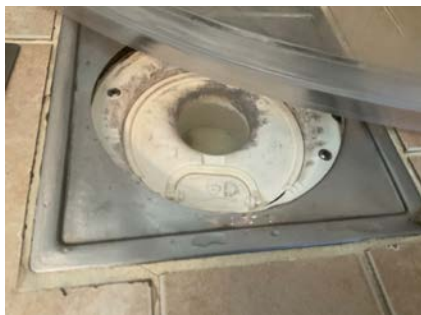
### ! TG 2 Sanitærutstyr og innredning

- Det er ikke påvist tilfredsstillende løsning for å synliggjøre lekkasje fra innebygget systerne.

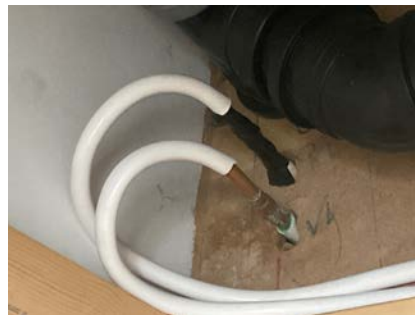
### TG 2 Avløpsrør

Avløpsrør av plast.

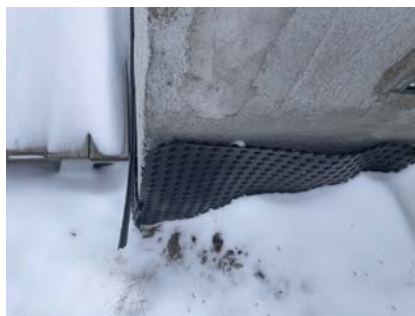
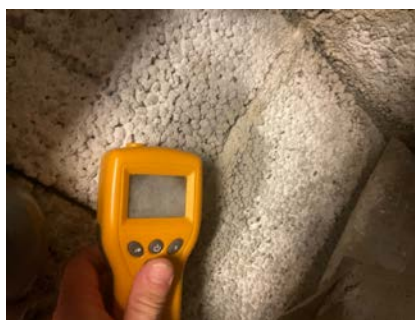
### TG 2 Grunnmur og fundamenter

Grunnmur av Leca.

- Det er registrert horisontalriss som er symptom på jordtrykk.
- Grunnmuren har sprekkdannelser.
- Det er registrert løs puss på muroverflater.

Sprekkene bør overvåkes, og tetting bør vurderes for å hindre vanninntrengning og frostskafer.

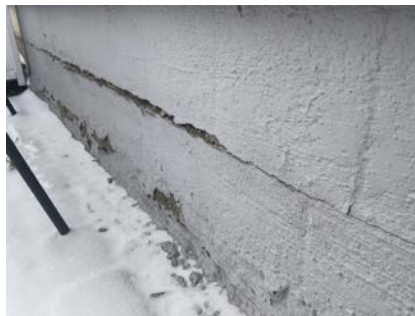
Avvik: Det er registrert horisontalriss som er symptom på jordtrykk.

Grunnmuren har sprekke-dannelser.

- Det må foretas lokal utbedring.

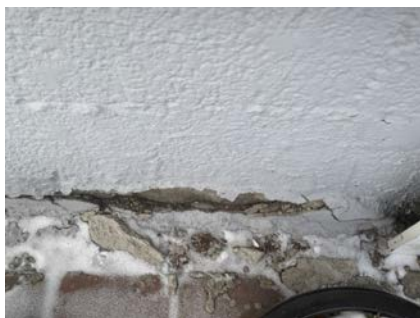
## TG 1 Forstøtningsmurer

Forstøtningsmur til kjeller av Leca.

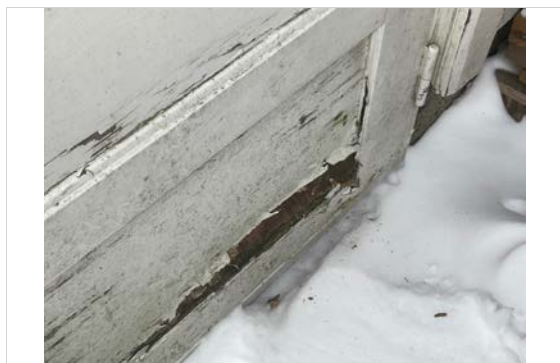
Det noteres at det er råteskader og etterslep/avvik forøvrig på garasje
